# Zustandsbericht

# Einleitung

Insgesamt zeigen die thermische und visuelle Inspektion des Daches und der Fassadenbereiche der Deutschen Bahn – Hauptbahnhof Bonn mehrere Auffälligkeiten. Die Untersuchung wurde im Rahmen einer Zustands- und Energieeffizienzanalyse der Gebäudehülle durchgeführt, um potenzielle Wärmeverluste, Undichtigkeiten und Feuchtigkeitsbereiche zu identifizieren. Die Auswertung erfolgte mittels Drohnenthermografie und RGB-Dokumentation gemäß anerkannten bautechnischen Richtlinien.

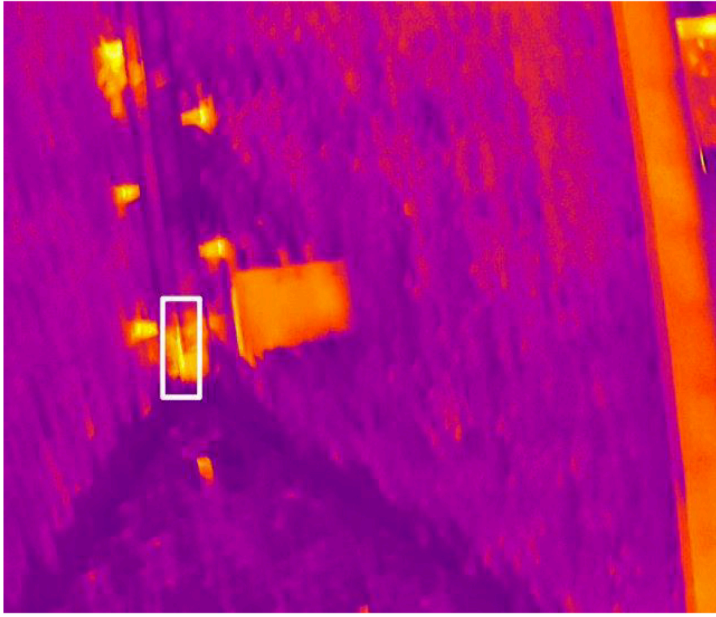
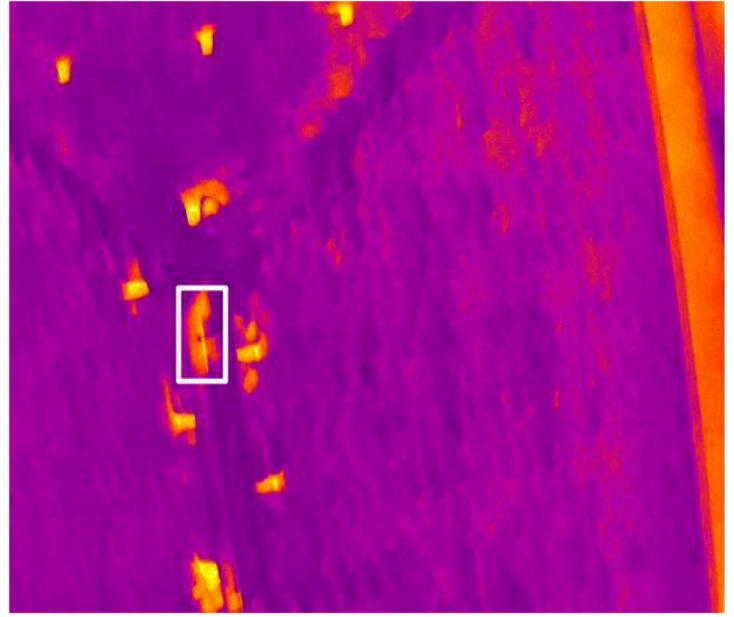
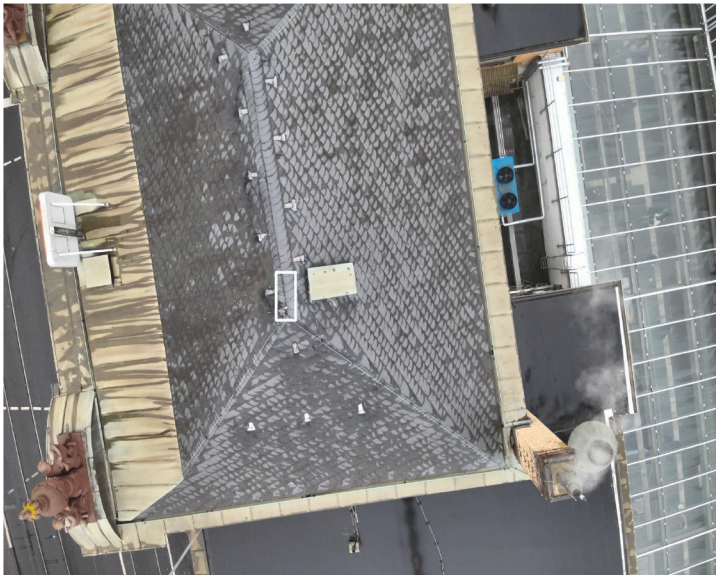
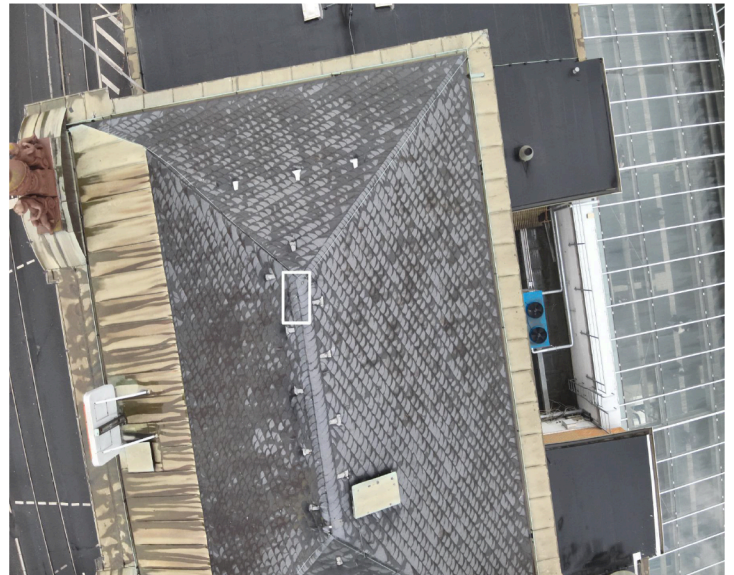
# Mangel 001/002 – Dach

Dach RPL 2

Eine lokale thermische Auffälligkeit wurde im oberen Bereich der Dachflächen festgestellt, wo sich die Dachplatten treffen. Der Bereich zeigt im RGB- und Thermobild einen deutlich sichtbaren Temperaturkontrast im Vergleich zu den angrenzenden Flächen.

Die Auffälligkeit kann auf eine unzureichende Abdichtung oder Schwachstellen im Übergang der Dachflächen hinweisen. Kondensbildung infolge von Temperaturdifferenzen und eingeschränkter Belüftung ist ebenfalls möglich. Solche Bedingungen können langfristig Feuchtigkeitseintritt begünstigen und die Dachfunktion beeinträchtigen.

Führen Sie eine visuelle Kontrolle des Firstes und der Anschlussdetails durch. Nehmen Sie im betroffenen Bereich eine Feuchtigkeitsmessung vor. Prüfen Sie den Bedarf an einer lokalen Abdichtung oder Instandsetzung und kontrollieren Sie die Belüftungsverhältnisse im Firstbereich.

Maßnahme: Lokale Abdichtung am First und im Übergang

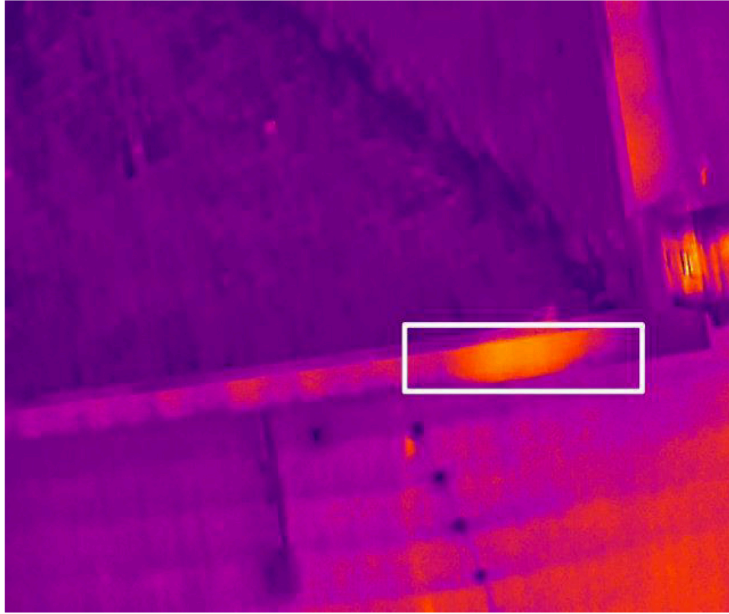
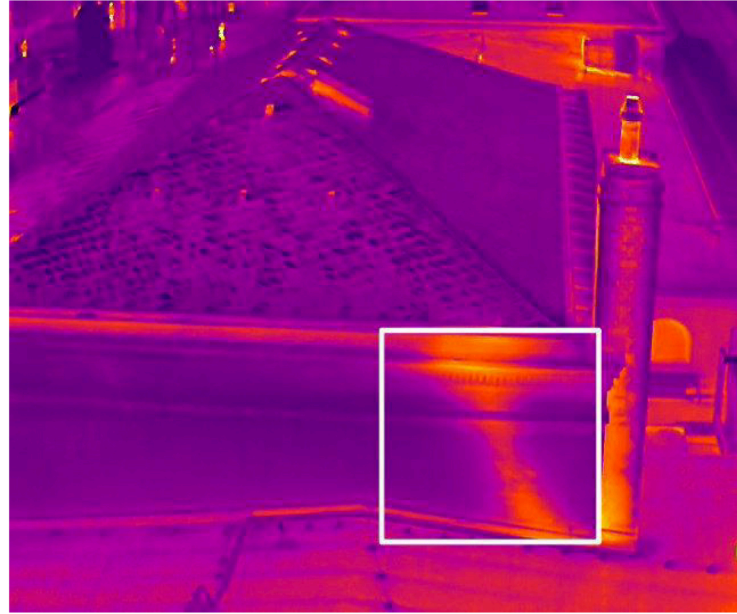
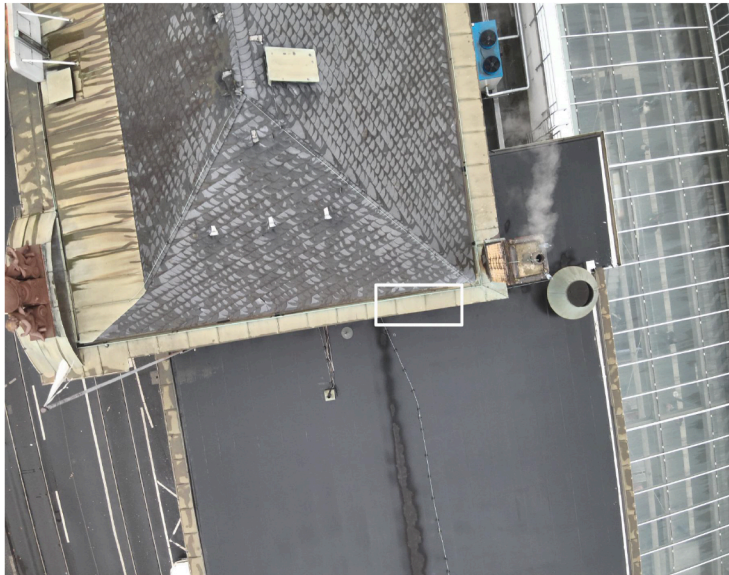
# Mangel 003 – Dach

Dach RPL 3

Es wurde ein deutliches Wärmefeld im Übergangsbereich zwischen Dach und Wand festgestellt. Der Bereich zeigt einen ausgeprägten thermischen Kontrast entlang des Anschlusses im Vergleich zu den angrenzenden Flächen.

Die Auffälligkeit kann auf eine unzureichende Abdichtung, geschwächte Anschlüsse oder Wasseransammlungen hinter der Dachabdichtung hinweisen. Solche Bedingungen können Feuchtigkeitsbildung oder Undichtigkeiten im Übergang begünstigen, was langfristig die Funktion des Daches beeinträchtigen und Schäden an darunterliegenden Konstruktionen verursachen kann.

| Nr. | Bereich | Befund / Beschreibung | Empfohlene Maßnahme |
|---|---|---|---|
| 003 | Dach | Lokales Wärmefeld im Übergang zwischen Dach und Wand, mit erhöhter Temperatur gegenüber angrenzenden Flächen. | Durchführung einer gezielten Untersuchung im betroffenen Bereich zur Bestätigung der Ursache und des Umfangs. |

Führen Sie eine visuelle Kontrolle der Übergänge und Anschlüsse durch. Führen Sie Feuchtigkeitsmessungen im Bereich durch und prüfen Sie den Bedarf an Abdichtung oder lokaler Instandsetzung.

Maßnahme: Öffnung des Bereichs und Reparatur der Dachmembran

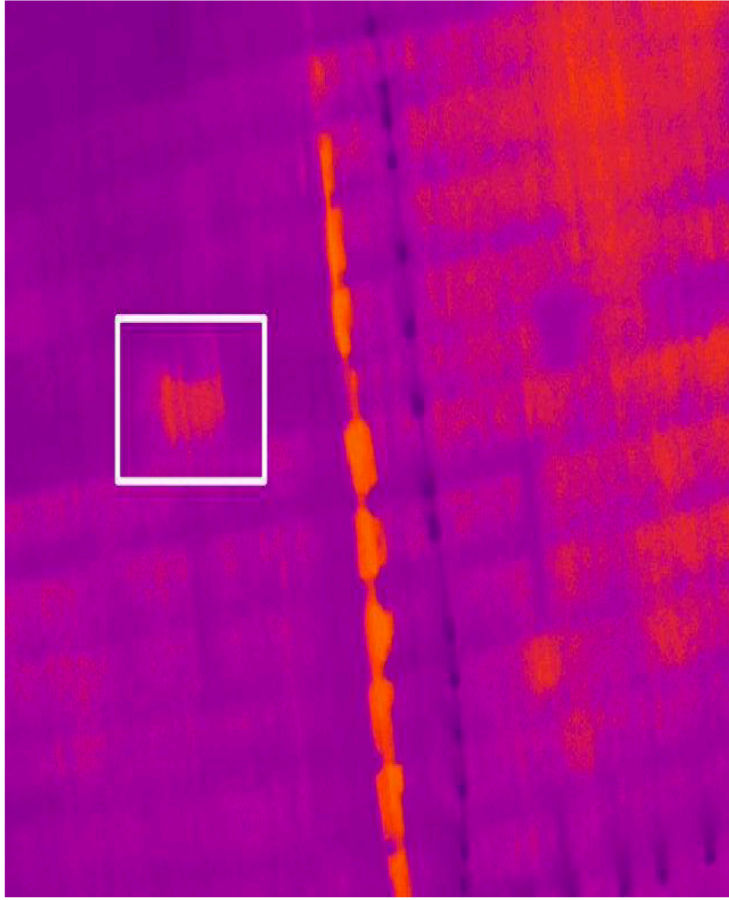
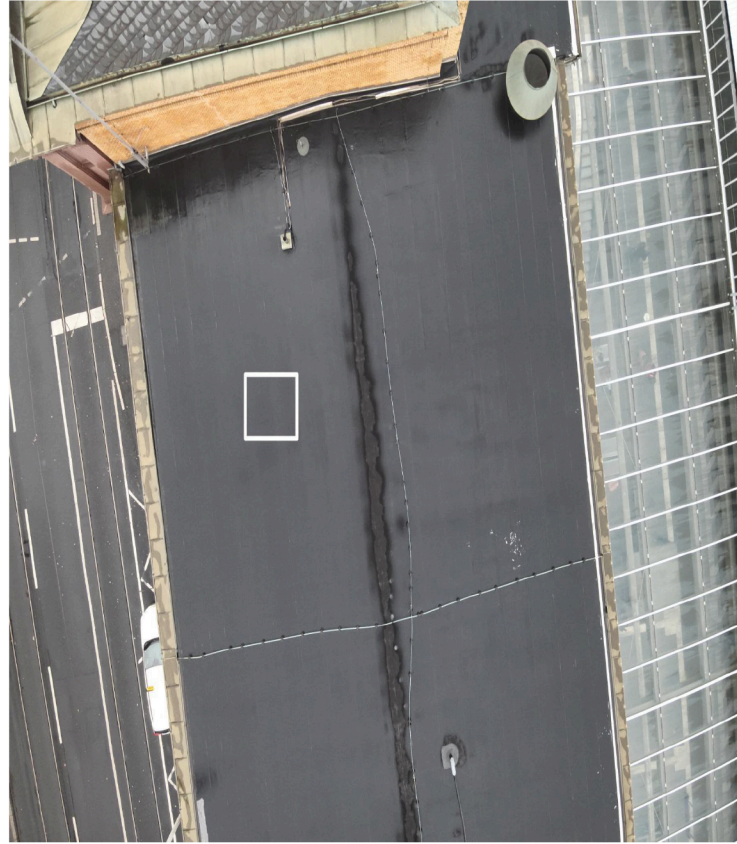
# Mangel 004 – Dach

Dach RPL 2

Lokales Wärmefeld in der Mitte der Dachfläche mit deutlich erkennbarer thermischer Kontrastierung gegenüber den umliegenden Bereichen.

Die Auffälligkeit kann auf Feuchtigkeitseintritt in der Dachabdichtung hinweisen. Mögliche Ursachen sind Undichtigkeiten, geschwächte Schweißnähte oder altersbedingter Materialverschleiß.

Visuelle Kontrolle und Feuchtigkeitsmessung im Bereich durchführen. Lokale Undichtigkeiten prüfen und bei Bedarf instandsetzen.

Maßnahme: Lokale Reparatur der Dachabdichtung

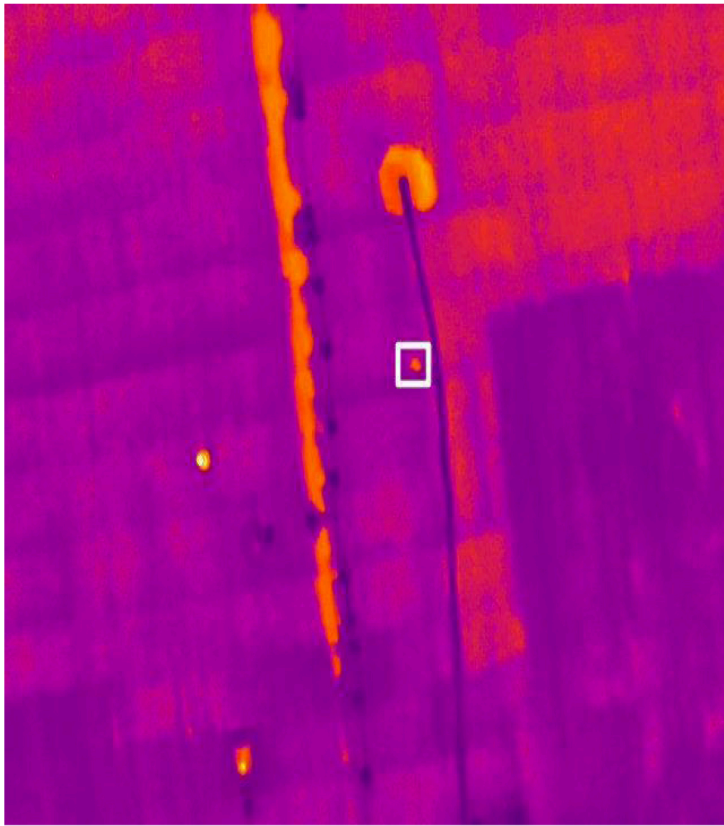
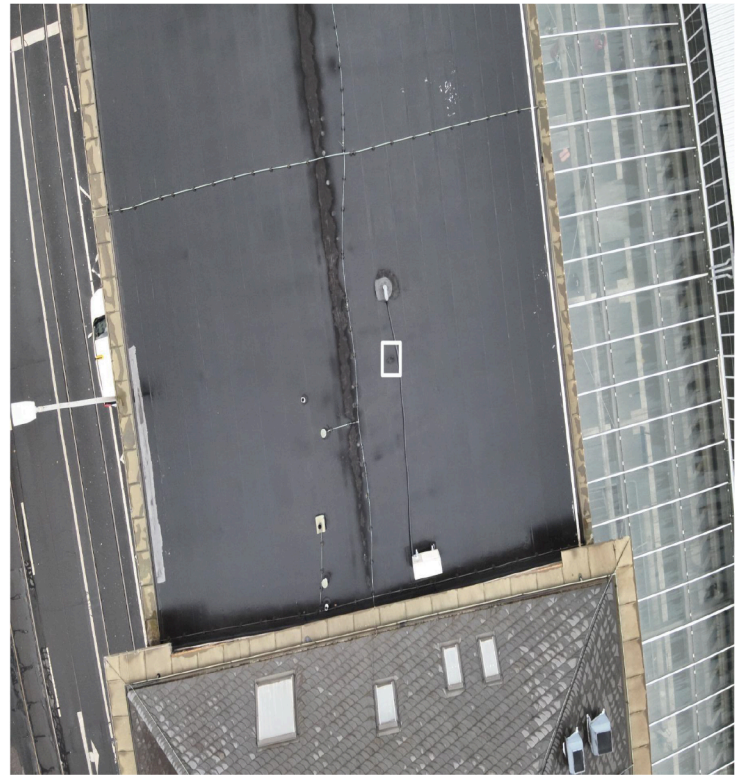
# Mangel 005 – Dach

Dach RPL 3

Lokales Wärmefeld im mittleren Dachbereich mit deutlicher thermischer Abweichung im Vergleich zur Umgebung. Die Auffälligkeit kann auf Undichtigkeiten oder unebene Stellen der Dachabdichtung hinweisen.

Mögliche Ursachen sind mechanische Einwirkungen, Materialermüdung oder geschwächte Schweißnähte. Das thermische Muster weist auf potenziellen Feuchtigkeitseintritt in die Dachmembran hin.

| Nr. | Bereich | Befund / Beschreibung | Empfohlene Maßnahme |
|---|---|---|---|
| 005 | Dach | Lokales Wärmefeld in der Dachmitte, übereinstimmend mit einer dunklen Stelle im RGB-Bild. | Untersuchung des Bereichs zur Klärung der Ursache und eventueller Abdichtung. |

Visuelle Kontrolle und Feuchtigkeitsmessung durchführen. Lokale Undichtigkeiten prüfen und bei Bedarf abdichten.

Maßnahme: Punktuelle Reparatur bzw. Austausch der Membran

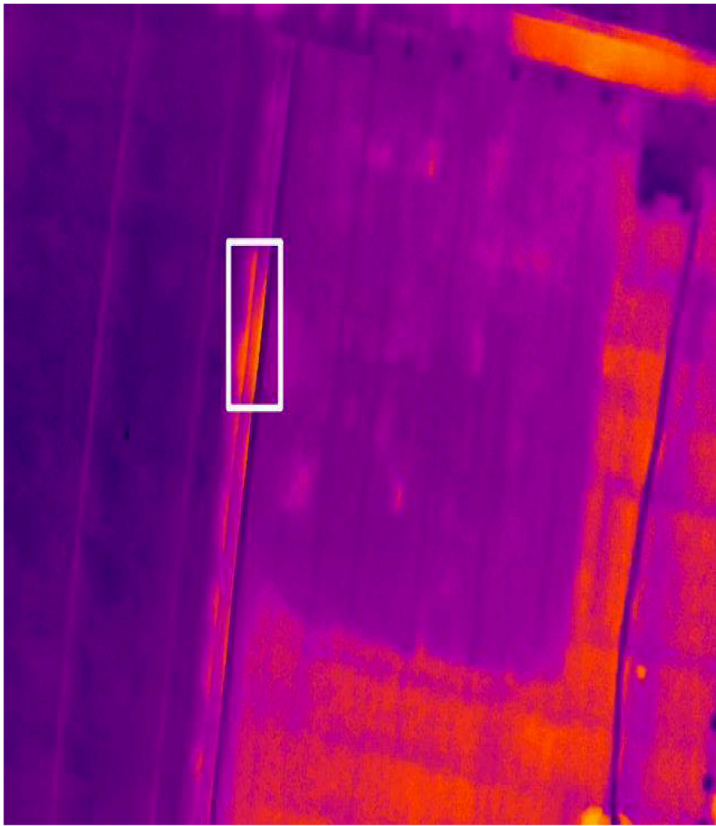
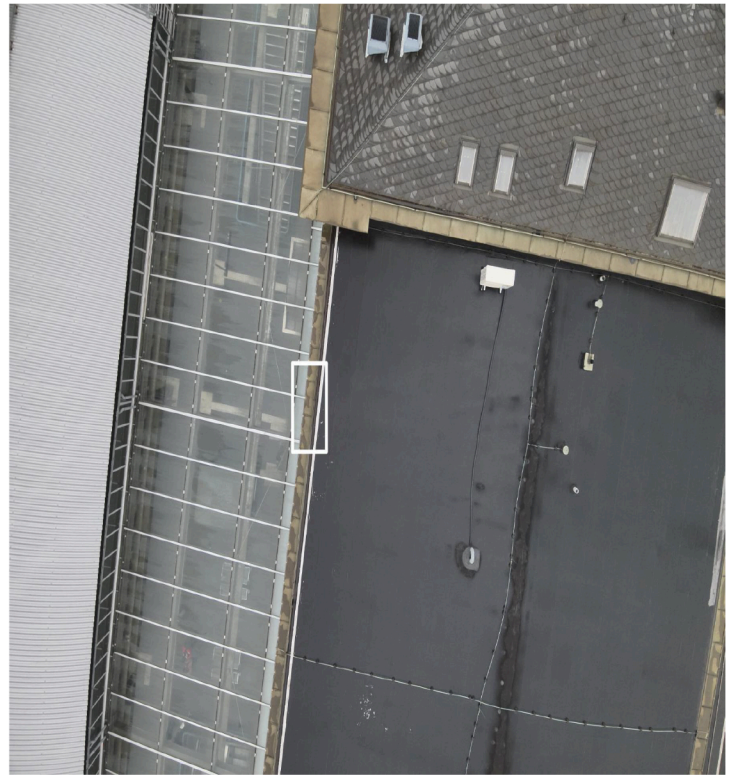
# Mangel 006 – Dach

Dach RPL 2

Lokales Wärmefeld am äußeren Dachrand in Verbindung mit dem Glasdach registriert, deutlich abgegrenzt entlang des Materialübergangs.

Die thermische Auffälligkeit kann auf lokale Undichtigkeiten oder Feuchtigkeitsansammlungen im Übergangsbereich hinweisen. Auch Wärmeeinflüsse durch angrenzende Bauteile oder Reflexionen vom Glasdach sind möglich.

Visuelle Kontrolle und Feuchtigkeitsmessung im betroffenen Bereich durchführen. Bei festgestellten Schäden lokale Instandsetzung der Dachabdichtung vornehmen und den Bereich künftig regelmäßig überwachen.

Maßnahme: Abdichtung des Übergangs zum Glasdach

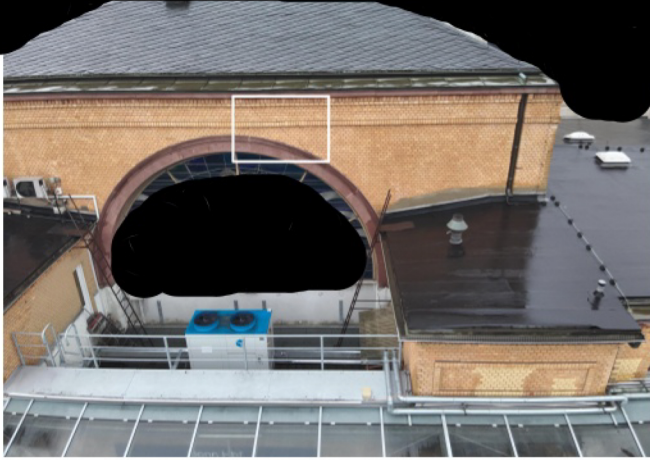
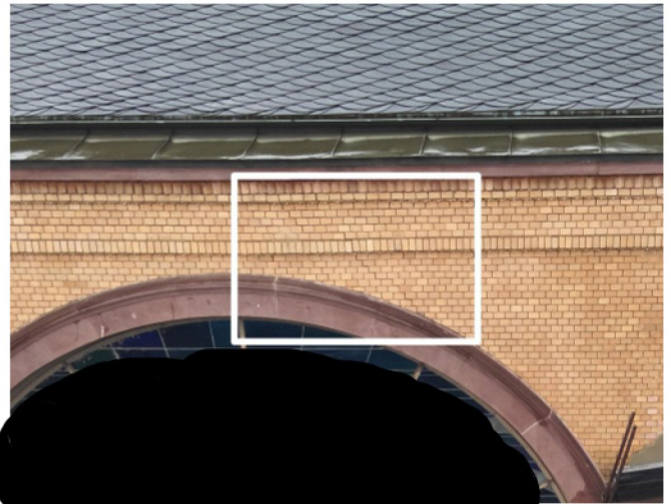
## Mangel 007 – Südfassade

Fassade • Südfassade RPL 3

Es wurde ein Riss im Mauerwerk unterhalb des Gesimses festgestellt, mit sichtbaren Rissen im Ziegelmauerwerk und in den Fugen über der Fensteröffnung. Der Schaden ist deutlich ausgeprägt und kann auf setzungsbedingte Bewegungen oder strukturelle Verschiebungen hinweisen. Die thermischen und visuellen Befunde deuten darauf hin, dass der Bereich Feuchtigkeitseinwirkung ausgesetzt sein könnte, was die Situation zusätzlich verschärfen kann. Dies kann die Funktion und Dauerhaftigkeit der Konstruktion beeinträchtigen, da Feuchtigkeitseintritt zu weiteren Materialschäden führen kann.

Die Rissbildung kann auf Setzungen im Untergrund oder strukturelle Bewegungen im Bauwerk zurückzuführen sein. Mechanische Belastungen sowie Materialermüdung über die Zeit können ebenfalls zur Entstehung des Schadens beigetragen haben. Feuchtigkeitseinwirkung kann den Zustand zusätzlich verschlechtern, indem sie Fugen und Mauerwerk schwächt.

| Nr. | Bereich | Befund / Beschreibung | Empfohlene Maßnahme |
|---|---|---|---|
| 007 | Südfassade | Riss im Mauerwerk unterhalb des Gesimses, mit sichtbaren Ziegel- und Fugenrissen über der Fensteröffnung. | Untersuchung des Bereichs zur Klärung der Ursache und Sanierung der betroffenen Mauerwerks- und Fugbereiche. |

Durchführung einer bau-technischen Bewertung der Konstruktion. Sanierung der betroffenen Mauerwerksbereiche und Fugen. Kontrolle des Bereichs hinsichtlich Feuchtigkeitseinwirkung sowie regelmäßige Nachkontrollen werden empfohlen.

Maßnahme: Sanierung von Mauerwerk und Fugen

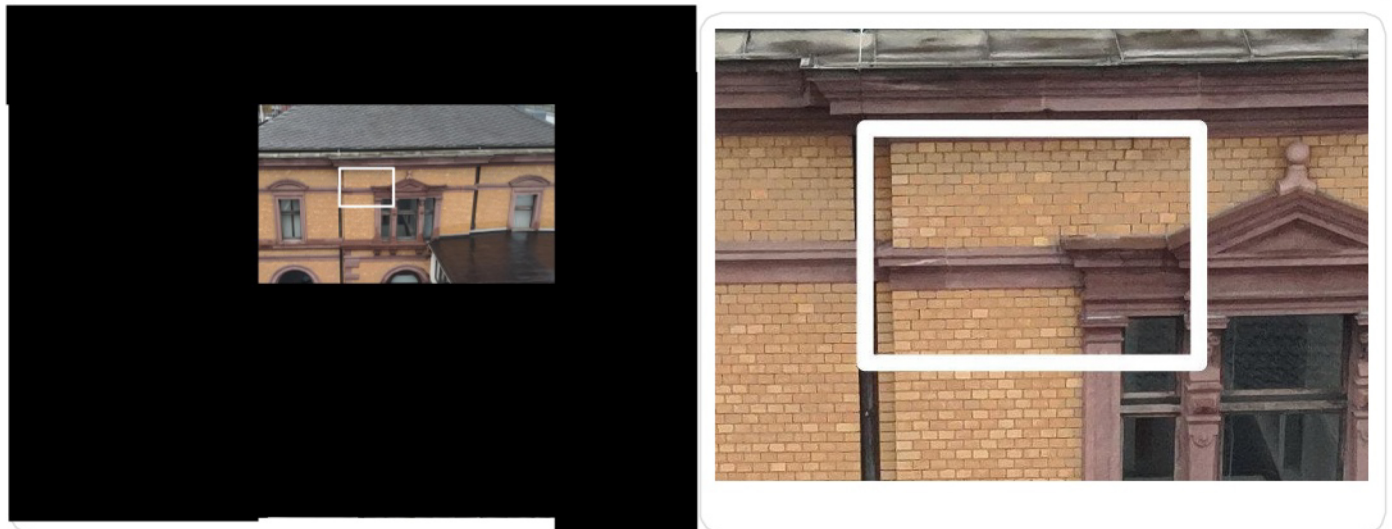
## Mangel 008 – Westfassade

Fassade • Westfassade RPL 3

Im Fassadenbereich oberhalb der Fensterlinie wurde ein Riss im Mauerwerk festgestellt. Der Schaden zeigt sich als vertikaler Riss im Ziegelmauerwerk und in den Fugen und ist im RGB-Bild deutlich erkennbar.

Der Befund kann auf setzungsbedingte oder konstruktionsbedingte Bewegungen in der Fassade hinweisen. Materialermüdung und wiederkehrende Bewegungen über die Zeit können zur Rissbildung beigetragen haben. Feuchtigkeitseinwirkung ist bei porösem Ziegelmauerwerk und geschwächten Fugen möglich und kann die Materialdegradation verstärken sowie das Risiko weiterer Schäden erhöhen.

Durchführung einer fachtechnischen Bewertung der Konstruktion. Sanierung des geschädigten Mauerwerks und der Fugen. Überprüfung des Bereichs auf mögliche Feuchtigkeitseinwirkung und Durchführung regelmäßiger Kontrollen.

Maßnahme: Reparatur von Mauerwerksrissen und Fugen

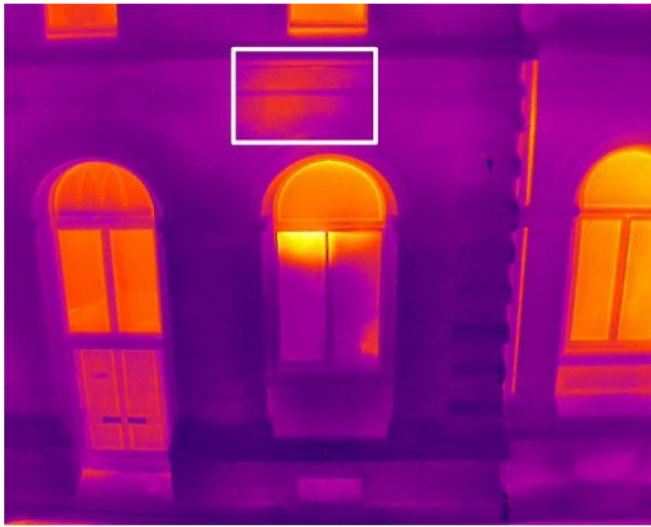
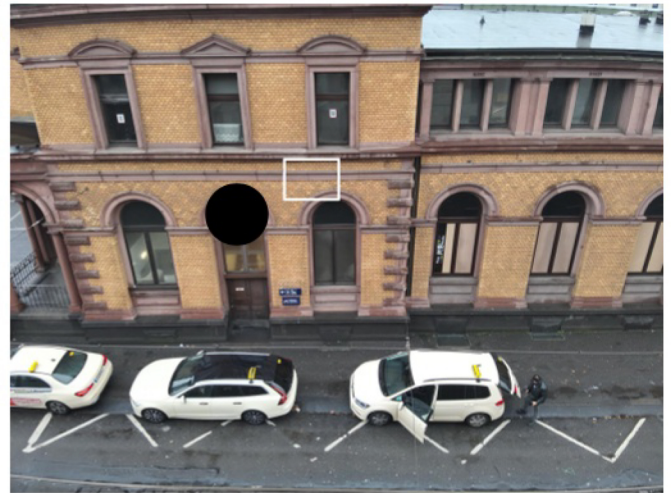
# Mangel 009 – Nordfassade

Fassade • Nordfassade RPL 2

Im Fassadenbereich oberhalb der Fensterlinie wurde ein lokales Wärmefeld festgestellt. Der Bereich zeigt im thermischen Bild einen deutlichen Temperaturkontrast gegenüber angrenzenden Mauerwerksflächen.

Der Befund kann auf mögliche Feuchtigkeitsansammlung im Mauerwerk hinweisen, verursacht durch Wassereintritt über Fugen, Risse oder unzureichende konstruktive Details. Materialalterung und eingeschränkte Wartung können ebenfalls beitragende Faktoren sein. Feuchtigkeit im Mauerwerk kann die Wärmeleitfähigkeit erhöhen und langfristig die Materialfestigkeit sowie die Funktion der Fassade beeinträchtigen.

Durchführung einer visuellen Kontrolle des Mauerwerks und der Fugen. Durchführung einer Feuchtemessung zur Abklärung möglicher Durchfeuchtung. Abdichtung möglicher Leckstellen und Sanierung beschädigter Putz- und Fugenbereiche nach Bedarf.

Maßnahme: Feuchtemessung und lokale Fugensanierung

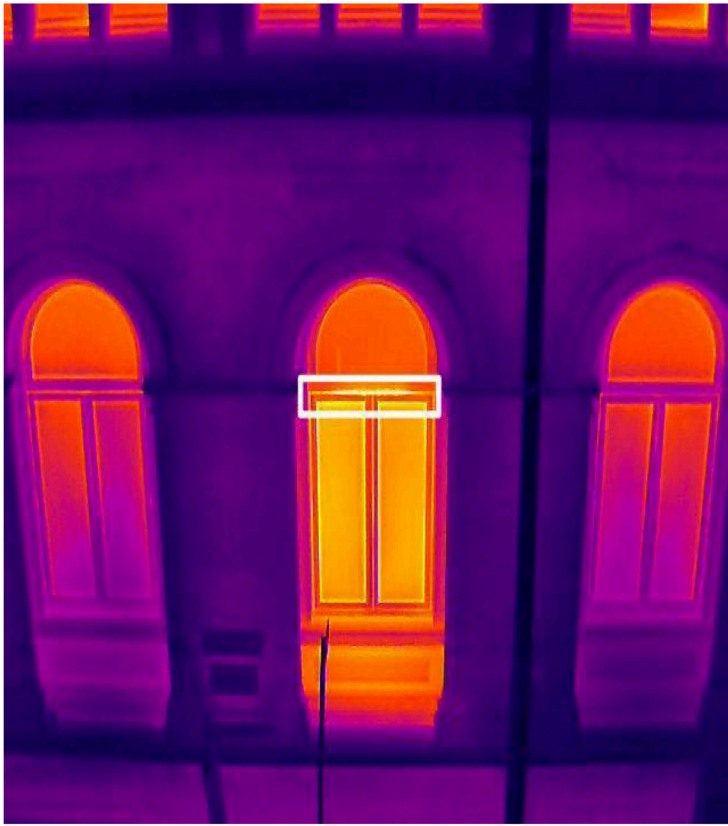
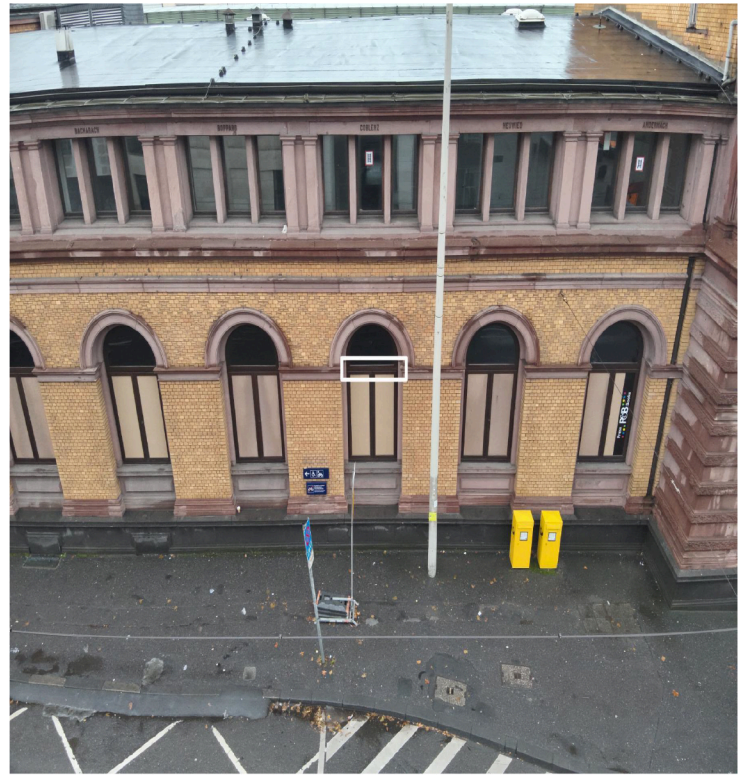
# Mangel 010 – Nordfassade

Fassade • Nordfassade RPL 2

Im oberen Bereich der Fensterkonstruktion wurde ein Wärmeverlust festgestellt. Das thermische Bild zeigt einen deutlichen Wärmeaustritt im Übergang zwischen Rahmen und Mauerwerk, mit höheren Temperaturen als in den angrenzenden Flächen.

Der Befund kann auf Undichtigkeiten in Dichtungen oder Anschlüssen zwischen Fenster und Fassade hinweisen. Geschwächte Fugen, Materialalterung, fehlerhafte Montage oder temperatureinwirkungen im Zeitverlauf können zu Spalten führen, die sowohl Luftleckagen als auch potenzielle Feuchteintritte bei Niederschlag begünstigen. Dies kann die Dämmleistung beeinträchtigen und langfristig zu erhöhtem Energieverbrauch sowie Feuchtebelastung führen.

Überprüfung des Fensterrahmens und der Anschlüsse auf Undichtigkeiten. Abdichtung von Spalten und Sanierung geschwächter Fugen. Prüfung des Bedarfs an verbesserter Dämmung oder Austausch des Fensters, sofern der Zustand dies erfordert.

Maßnahme: Abdichtung des Fensteranschlusses

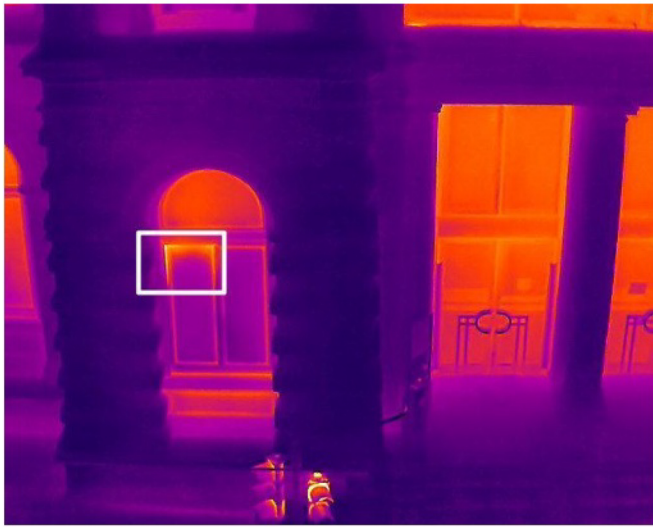
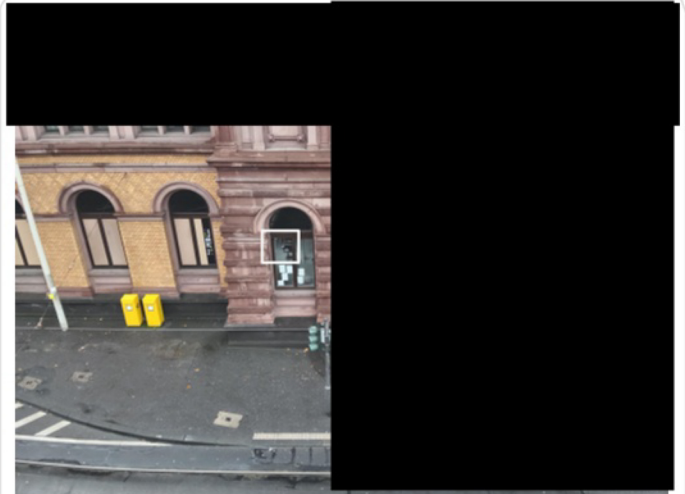
## Mangel 011 – Nordfassade

Fassade • Nordfassade RPL 2

Im oberen Bereich der Fensterkonstruktion wurde ein Wärmeverlust festgestellt. Das thermische Bild zeigt einen deutlichen Wärmestrahl im Übergang zwischen Rahmen und Mauerwerk, mit höheren Temperaturen als in den angrenzenden Flächen.

Der Befund kann auf Undichtigkeiten in Dichtungen oder Anschlüssen zwischen Fenster und Fassade hinweisen. Geschwächte Fugen, Materialalterung, fehlerhafte Montage oder temperatureinwirkungen im Zeitverlauf können zu Spalten führen, die sowohl Luftleckagen als auch potenzielle Feuchteintritte bei Niederschlag begünstigen. Dies kann die Dämmleistung beeinträchtigen und langfristig zu erhöhtem Energieverbrauch sowie Feuchtebelastung führen.

Überprüfung des Fensterrahmens und der Anschlüsse auf Undichtigkeiten. Abdichtung von Spalten und Sanierung geschwächter Fugen. Prüfung des Bedarfs an verbesserter Dämmung oder Austausch des Fensters, sofern der Zustand dies erfordert.

Maßnahme: Abdichtung des Fensteranschlusses

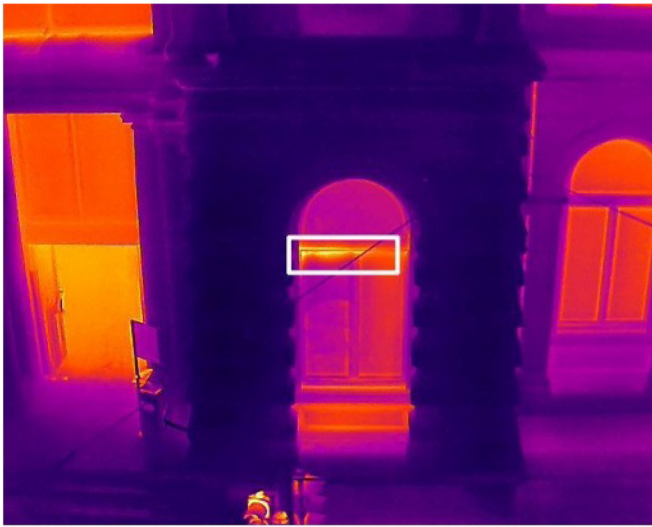
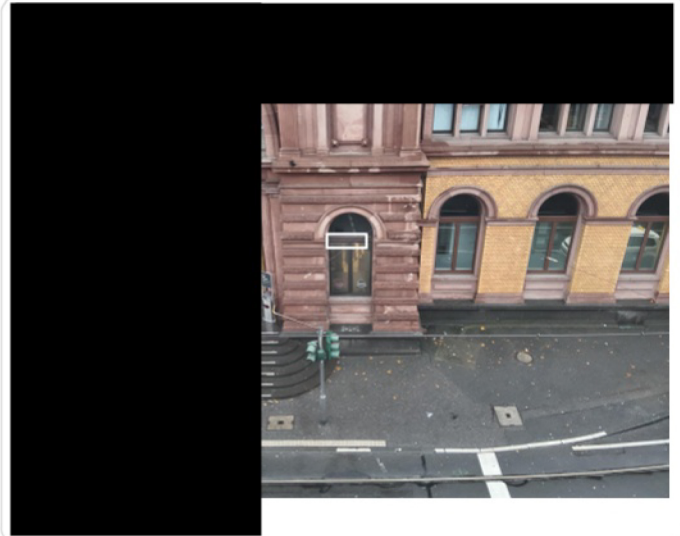
## Mangel 012 – Nordfassade

Fassade • Nordfassade RPL 2

Im oberen Bereich der Fensterkonstruktion wurde ein Wärmeverlust festgestellt. Das thermische Bild zeigt einen deutlichen Wärmestrahl im Übergang zwischen Rahmen und Mauerwerk, mit höheren Temperaturen als in den angrenzenden Flächen.

Der Befund kann auf Undichtigkeiten in Dichtungen oder Anschlüssen zwischen Fenster und Fassade hinweisen. Geschwächte Fugen, Materialalterung, fehlerhafte Montage oder temperatureinwirkungen im Zeitverlauf können zu Spalten führen, die sowohl Luftleckagen als auch potenzielle Feuchteintritte bei Niederschlag begünstigen. Dies kann die Dämmleistung beeinträchtigen und langfristig zu erhöhtem Energieverbrauch sowie Feuchtebelastung führen.

Überprüfung des Fensterrahmens und der Anschlüsse auf Undichtigkeiten. Abdichtung von Spalten und Sanierung geschwächter Fugen. Prüfung des Bedarfs an verbesserter Dämmung oder Austausch des Fensters, sofern der Zustand dies erfordert.

Maßnahme: Abdichtung des Fensteranschlusses

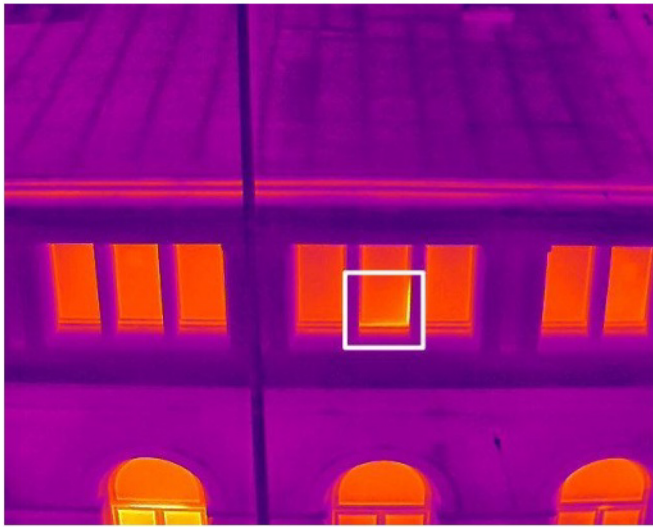
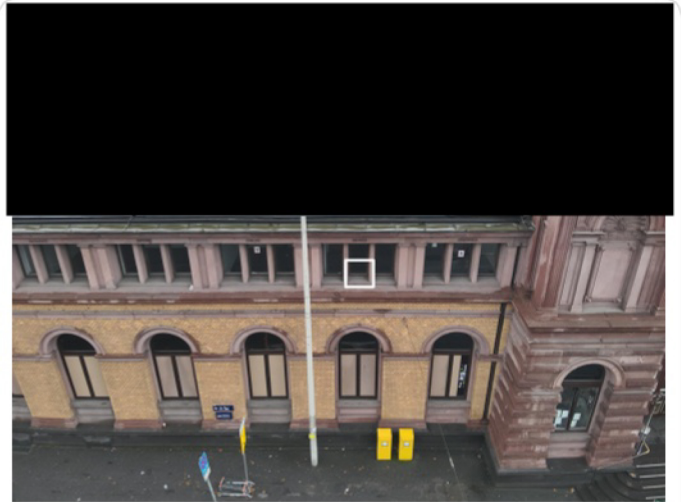
## Mangel 013 – Nordfassade

Fassade • Nordfassade RPL 2

Im unteren Bereich der Fensterkonstruktion wurde ein Wärmeverlust festgestellt. Das thermische Bild zeigt einen deutlichen Wärmestrahl im Übergang zwischen Rahmen und Mauerwerk, mit höheren Temperaturen als in den angrenzenden Flächen.

Der Befund kann auf Undichtigkeiten in Dichtungen oder Anschlüssen zwischen Fenster und Fassade hinweisen. Geschwächte Fugen, Materialalterung, fehlerhafte Montage oder temperatureinwirkungen im Zeitverlauf können Spalten verursachen, die sowohl Luftleckagen als auch potenziellen Feuchteintritt bei Niederschlag begünstigen. Dies kann die Dämmleistung beeinträchtigen und langfristig zu erhöhtem Energieverlust sowie Feuchtebelastung führen.

Überprüfung des Fensterrahmens und der Anschlüsse auf Undichtigkeiten. Abdichtung von Spalten und Sanierung geschwächter Fugen. Prüfung des Bedarfs an verbesserter Dämmung oder Austausch des Fensters, sofern der Zustand dies erfordert.

Maßnahme: Abdichtung des Fensteranschlusses

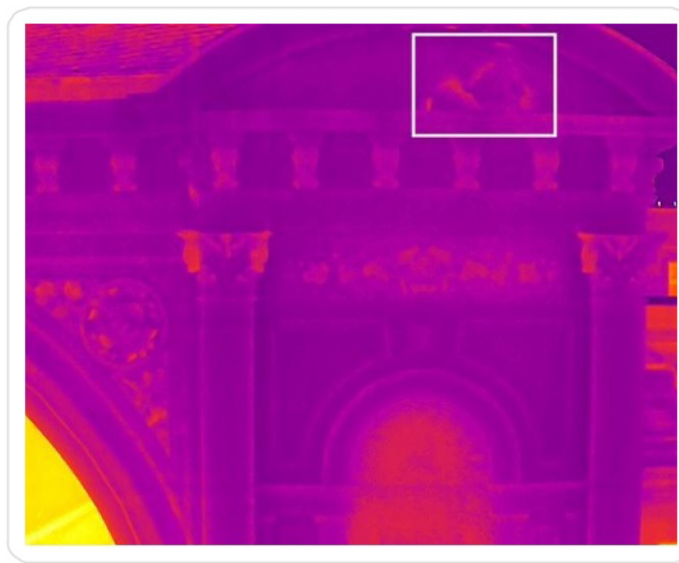
# Mangel 014 – Nordfassade

Fassade • Nordfassade RPL 3

Die Nordfassade weist ein lokales Wärmefeld und Oberflächenunregelmäßigkeiten an einem ornamentierten Fassadendetail auf. Es sind sichtbare Risse sowie Bereiche erkennbar, die auf mögliche Ablösungen im Putz oder Mauerwerk hindeuten.

Der Befund kann auf Materialalterung über längere Zeit zurückzuführen sein, möglicherweise verstärkt durch Feuchteinwirkung und thermische Belastungen. Mechanische Einwirkungen könnten ebenfalls zur Entstehung von Rissen und loser Putzpartien beigetragen haben. Dies kann zu reduziertem Haftverbund führen, mit potenziellem Risiko für lokale Abplatzungen und Beeinträchtigung der konstruktiven Sicherheit.

Durchführung einer detaillierten Kontrolle des Bereichs mit Fokus auf Risse und lose Putzbereiche. Erfassung des Schadensumfangs und Bewertung des Bedarfs an Sicherungsmaßnahmen. Planung und Ausführung lokaler Sanierungsarbeiten an Putz und Mauerwerk entsprechend den festgestellten Befunden.

Maßnahme: Sanierung von Putz- und Mauerwerksbereichen
