# Zustandsbericht

Objektadresse:: [REDACTED]  
Stadt:: [REDACTED]  
Plz:: [REDACTED]  
Land:: [REDACTED]  
Gebäudetyp:: **industriell**

Berichtsersteller:: **Inotek AS**  
Verantwortlicher Ingenieur:: **Ken Bakke**  
E-Mail:: **ken@inotek.no**

Dieser Bericht bietet eine Bewertung des äußeren Zustands des Gebäudes mit Schwerpunkt auf der strukturellen Integrität und der thermischen Effizienz. Die Beurteilung basiert auf Drohnenaufnahmen, Thermoscans und visuellen Inspektionen, um potenzielle Probleme wie Energieverluste, Feuchtigkeitseintritt und strukturelle Schäden zu identifizieren.

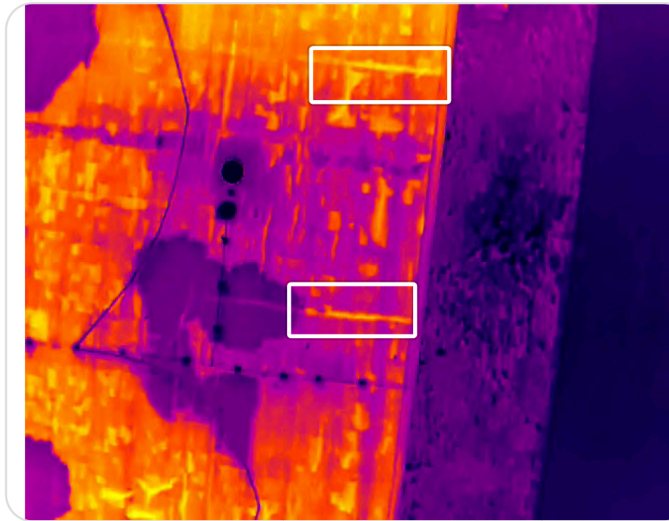
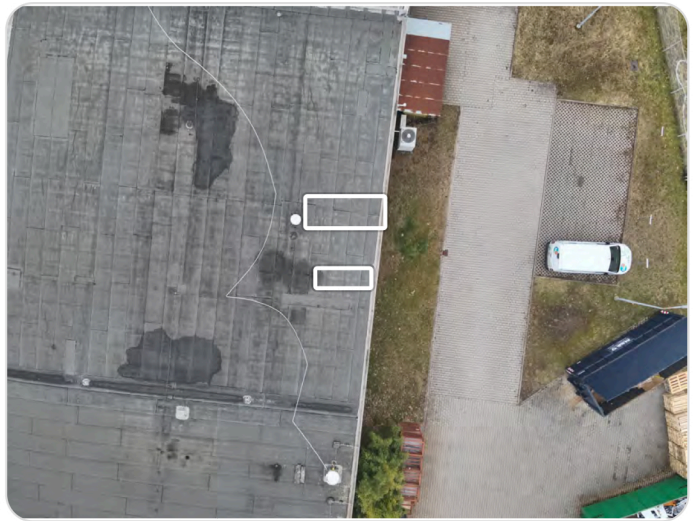
# Mangel 1 – Dach

Dach ● RPL 2

Thermische Abweichungen in einer nicht näher spezifizierten Komponente des Daches wurden beobachtet. Es können Anzeichen von Feuchtigkeit oder Kondensation unter der Membran vorliegen. Der genaue Ort oder das Ausmaß der Abweichungen ist nicht angegeben. Sichtbare Schäden oder Leckagen sind in diesem Bericht nicht dokumentiert. Es liegen keine weiteren Details zum Zustand der Membran oder der Dämmung vor.

Thermische Abweichungen können durch unzureichende Dämmung oder Luftundichtigkeiten verursacht werden, die zu Temperaturunterschieden führen. Kondensation unter der Membran kann durch Feuchtetransport von der Innenseite der Konstruktion oder eindringende Außenluft entstehen. Es wird angenommen, dass eine fehlende oder fehlerhafte Dampfsperre zur Feuchtigkeitsproblematik beiträgt. Lokale Wärmebrücken können ebenfalls Kondensation verursachen. Es ist unklar, ob Belüftung oder der Zustand der Membran die Situation beeinflussen.

Eine genauere Untersuchung der Dämmung und Membran wird empfohlen, um Umfang und Ursache der thermischen Abweichungen zu klären. Feuchtigkeitsmessungen und gegebenenfalls Thermografie sollten durchgeführt werden, um Kondensation zu verifizieren. Maßnahmen zur Verbesserung der Dichtheit und Belüftung sollten basierend auf den Ergebnissen erwogen werden. Eine fachkundige Bewertung für die weitere Nachverfolgung kann erforderlich sein.

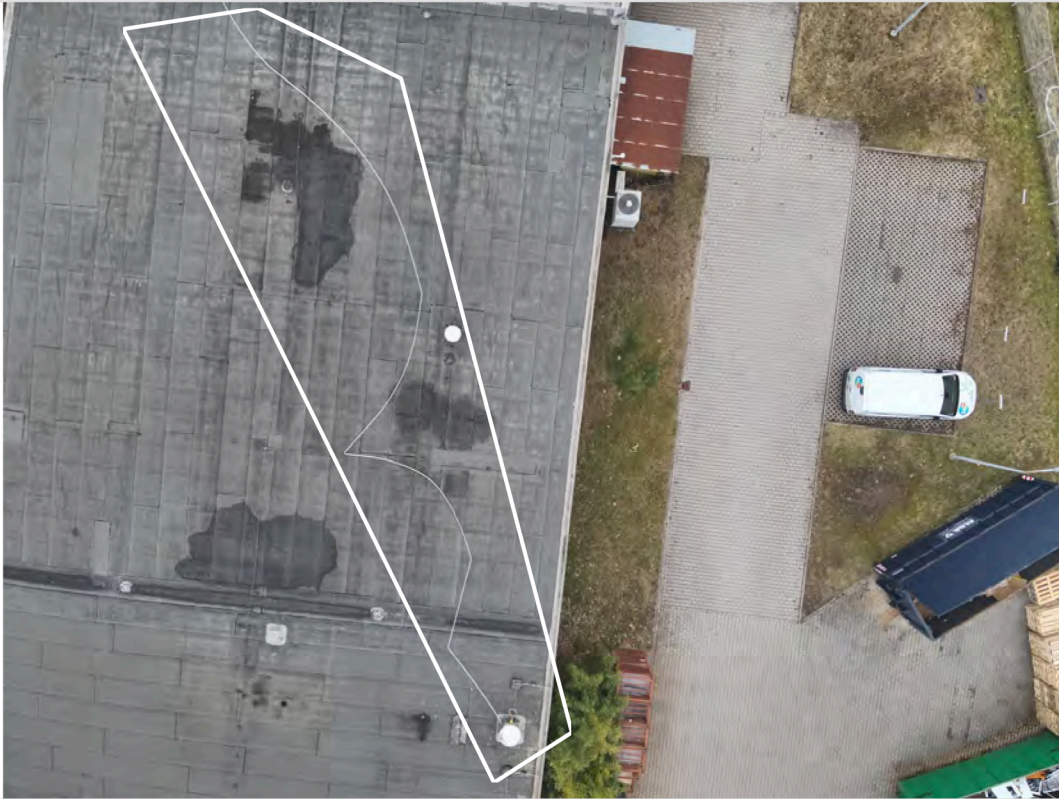
# Mangel 2 – Dach

Dach ● RPL 1

Eine elektrische Installation auf dem Dach wurde beobachtet, die als provisorisch erscheint. Kabel sind sichtbar und scheinen auf nicht standardisierte Weise befestigt zu sein. Es ist nicht dokumentiert, wie die Kabel befestigt sind oder ob sie ausreichend gesichert sind. Es gibt keine klare Kennzeichnung oder Schutz der Installation. Der Zustand der Befestigungsmittel und Kabel kann anhand der verfügbaren Informationen nicht vollständig beurteilt werden.

Der provisorische Charakter kann auf laufende Arbeiten oder eine vorübergehende Lösung vor der dauerhaften Installation zurückzuführen sein. Es kann auch darauf hinweisen, dass die Installation nicht gemäß geltenden Vorschriften oder Standards ausgeführt wurde. Fehlende Dokumentation und unsichere Befestigung können auf mangelnde fachliche Betreuung oder provisorische Lösungen des Ausführenden zurückzuführen sein. Es wird angenommen, dass dies ein Risiko für Schäden oder Funktionsstörungen darstellen kann.

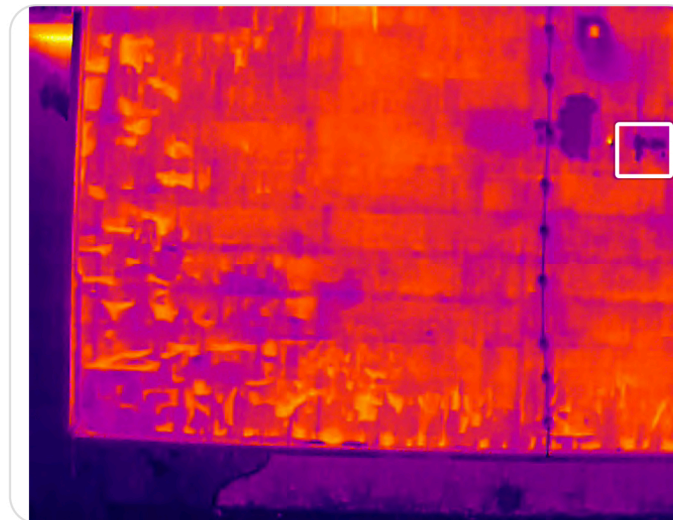
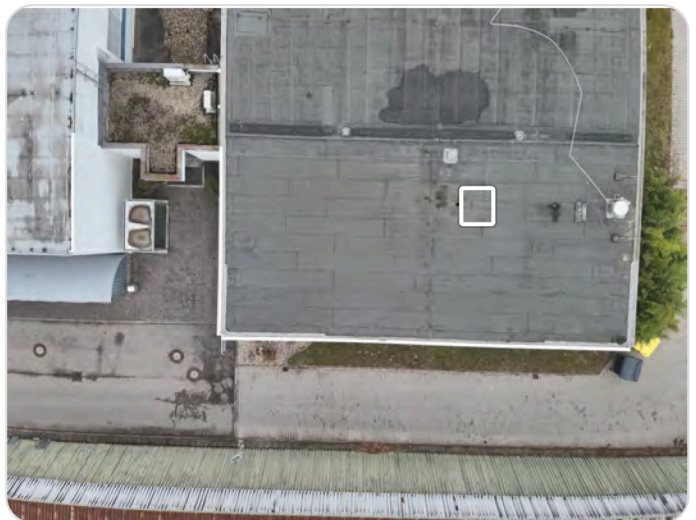
# Mangel 3 – Dach

Dach ● RPL 2

Feuchtigkeit unter der Dachmembran wurde beobachtet. Umfang und genaue Lage der Feuchtigkeit sind nicht näher spezifiziert. Sichtbare Schäden an der Membran oder der umliegenden Konstruktion sind nicht angegeben. Es liegen keine weiteren Details zum Zustand der übrigen Dachkomponenten vor.

Feuchtigkeit unter der Membran kann durch Leckagen, Kondensation oder unzureichende Belüftung verursacht werden. Es wird angenommen, dass die Membran Schwachstellen oder Schäden aufweisen kann, die das Eindringen von Wasser ermöglichen. Feuchtigkeit kann auch durch fehlende Drainage oder Fehler im Dachaufbau entstehen. Ohne weitere Untersuchungen kann die genaue Ursache nicht festgestellt werden.

Eine gründliche Inspektion wird empfohlen, um Umfang und Ursache der Feuchtigkeit festzustellen. Es sollten Dichtheitsprüfungen der Membran sowie Bewertungen der Belüftung und Drainage durchgeführt werden. Eventuelle Schäden müssen behoben werden, um weitere Feuchtigkeitsschäden zu verhindern.

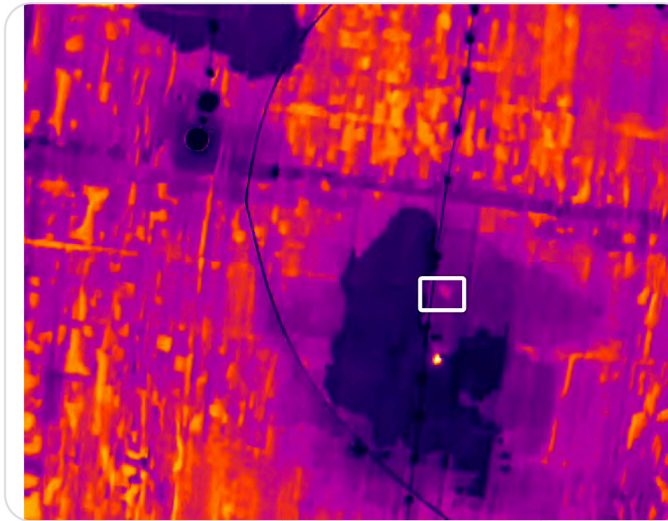
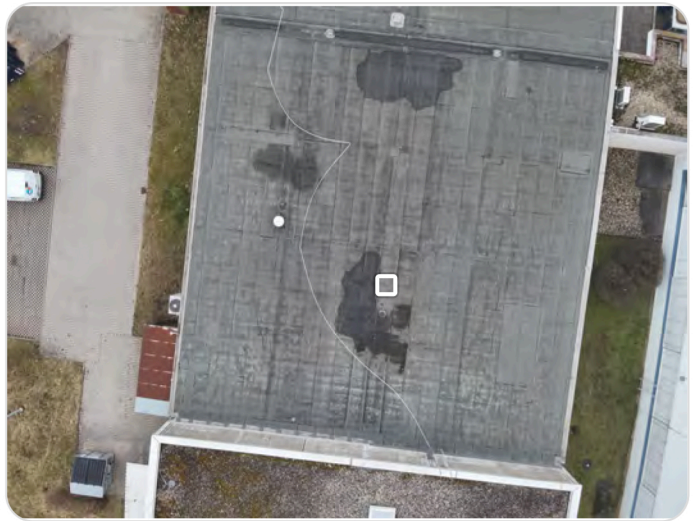
# Mangel 4 – Dach

Dach ● Beobachtung

Mögliche Feuchtigkeit unter der Dachmembran wurde beobachtet. Das Ausmaß der Feuchtigkeit oder deren Erscheinungsform ist nicht spezifiziert. Es liegen keine weiteren Details zum Zustand der Membran oder angrenzender Konstruktionen vor. Es ist unklar, ob die Feuchtigkeit Schäden an den darunterliegenden Materialien verursacht hat. Sichtbare Anzeichen von Leckagen oder Schimmel sind nicht dokumentiert.

Feuchtigkeit unter der Membran kann durch unzureichende Abdichtung, Schäden an der Membran oder Kondensation entstehen. Sie kann auch durch das Eindringen von Niederschlagswasser oder Schnee verursacht werden, das durch die Dachoberfläche dringt. Es wird angenommen, dass der Zustand und die Montage der Membran für das Feuchtigkeitsproblem relevant sein können. Ohne weitere Untersuchungen ist unklar, ob die Feuchtigkeit von einer aktiven Leckage oder einem früheren Schaden herrührt.

Eine genauere Kontrolle der Dachmembran wird empfohlen, um Umfang und Ursache der Feuchtigkeit festzustellen. Feuchtigkeitsmessungen und gegebenenfalls eine Öffnung der Konstruktion zur Inspektion sollten durchgeführt werden. Weitere Maßnahmen sollten auf den Ergebnissen dieser Untersuchung basieren.

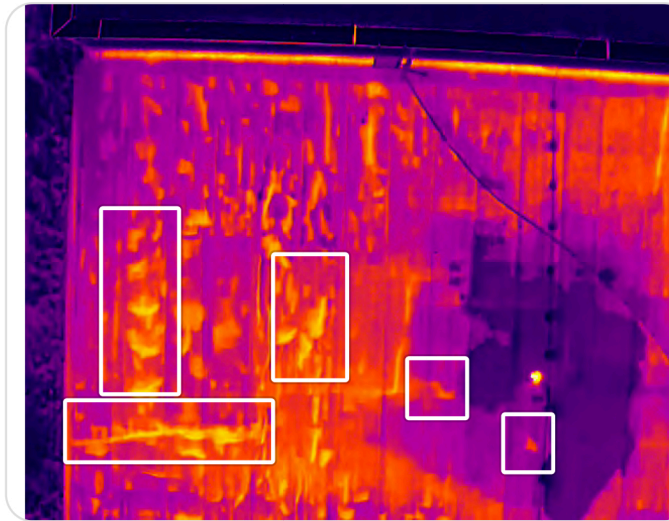
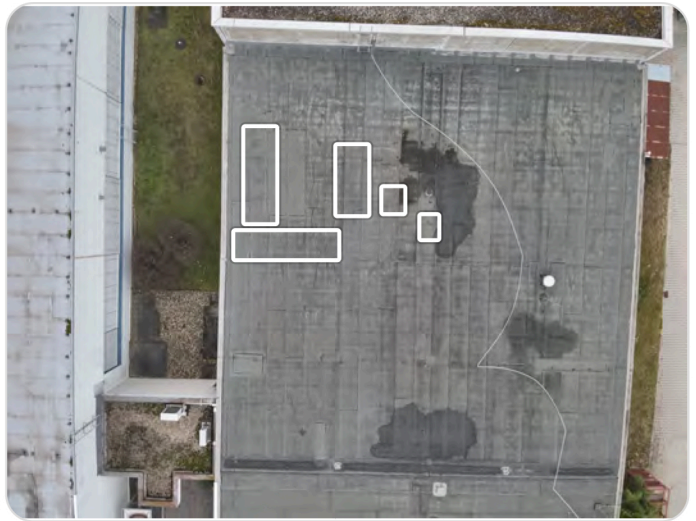
# Mangel 5 – Dach

Dach ● Beobachtung

Es wurden Anzeichen festgestellt, die auf Feuchtigkeit im Dach hinweisen können. Es liegen keine spezifischen Informationen zum Schadensumfang oder zur Lokalisierung vor. Sichtbare Schäden oder Leckagen wurden bei der Begehung nicht festgestellt. Es besteht Unsicherheit bezüglich des Zustands des betroffenen Bereichs. Es gibt keine Dokumentation, die eine Feuchtigkeitsproblematik bestätigt oder widerlegt.

Feuchtigkeit kann durch undichte Konstruktionen oder Schäden in der Dachmembran eingedrungen sein. Sie kann auch durch Kondensation oder unzureichende Belüftung verursacht werden. Es wird angenommen, dass lokale Schwachstellen im Dachaufbau zur Feuchtigkeit beitragen können. Ohne weitere Untersuchungen können die Ursachen nicht sicher festgestellt werden.

Eine genauere Kontrolle und gegebenenfalls Feuchtigkeitsmessung wird empfohlen, um den Zustand zu klären. Es sollte erwogen werden, die Dachkonstruktion und Membran auf mögliche Leckagen zu inspizieren. Eventuelle Befunde sollten dokumentiert und mit notwendigen Sanierungen verfolgt werden.

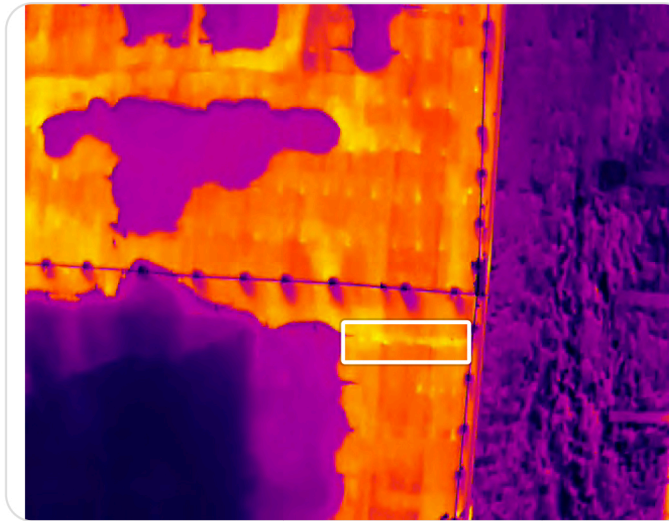
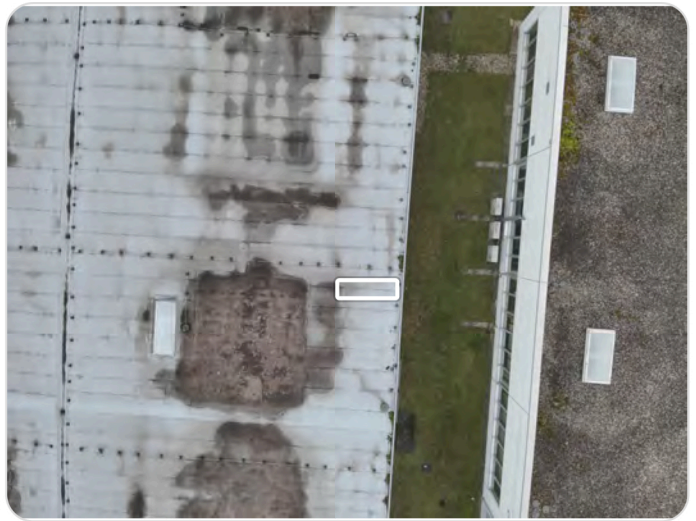
# Mangel 6 – Dach

Dach ● Beobachtung

Es besteht der Verdacht auf Feuchtigkeit unter der Dachmembran. Es liegen keine spezifischen Beobachtungen von Schäden oder Leckagen an der Oberfläche vor. Es wurden keine weiteren Untersuchungen durchgeführt, um den Zustand unter der Membran zu bestätigen. Daher besteht Unsicherheit bezüglich Umfang und Vorhandensein von Feuchtigkeit. Sichtbare Anzeichen von Feuchtigkeitsschäden im Zusammenhang mit der Membran wurden nicht festgestellt.

Feuchtigkeit unter der Membran kann durch Leckagen, Kondensation oder unzureichende Abdichtung verursacht werden. Es wird angenommen, dass die Membran Schwächungen oder Schäden aufweisen kann, die das Eindringen von Wasser ermöglichen. Klima- und Wetterbedingungen können ebenfalls zu Feuchtigkeitsproblemen beitragen. Das Alter der Membran oder Fehler bei der Installation können mitverantwortlich sein.

Eine genauere Kontrolle und gegebenenfalls Feuchtigkeitsmessung unter der Membran wird empfohlen. Es sollte erwogen werden, die Membran zur Inspektion zu öffnen, falls der Verdacht bestätigt wird. Eventuelle Schäden sollten behoben werden, um weitere Feuchtigkeitsschäden zu verhindern.

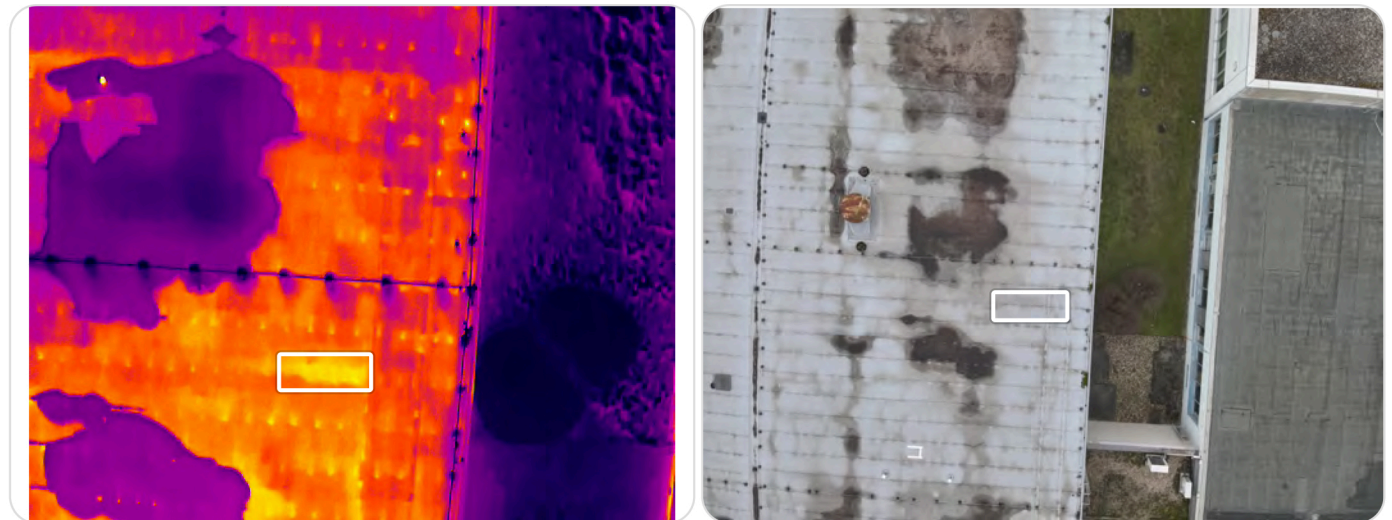
# Mangel 7 – Dach

Dach ● Beobachtung

Es besteht der Verdacht auf Feuchtigkeit unter der Dachmembran, insbesondere im Bereich der Schweißnaht. Es wurden keine weiteren Untersuchungen durchgeführt, um das Eindringen von Feuchtigkeit zu bestätigen. Die Beobachtung basiert auf Indikatoren, die auf Feuchtigkeitsprobleme hindeuten können. Es liegen keine konkreten Messungen oder dokumentierten visuellen Anzeichen vor. Es ist unklar, ob das Feuchtigkeitsproblem lokal begrenzt oder weiter verbreitet ist.

Feuchtigkeit unter der Membran kann durch Leckagen in Schweißnähten oder anderen geschwächten Bereichen verursacht werden. Kondensation oder unzureichende Abdichtung können ebenfalls zu Feuchtigkeitsproblemen beitragen. Fehler in der Drainage oder Belüftung können die Situation verschärfen. Ohne weitere Untersuchungen kann die genaue Ursache nicht sicher festgestellt werden.

Eine gründliche Kontrolle der Membran, einschließlich Feuchtigkeitsmessungen, wird empfohlen. Es sollte erwogen werden, die Membran zur Inspektion zu öffnen, um das Ausmaß zu klären. Fachpersonal mit Kompetenz im Bereich Dach und Membranen sollte für eine weitere Bewertung hinzugezogen werden.

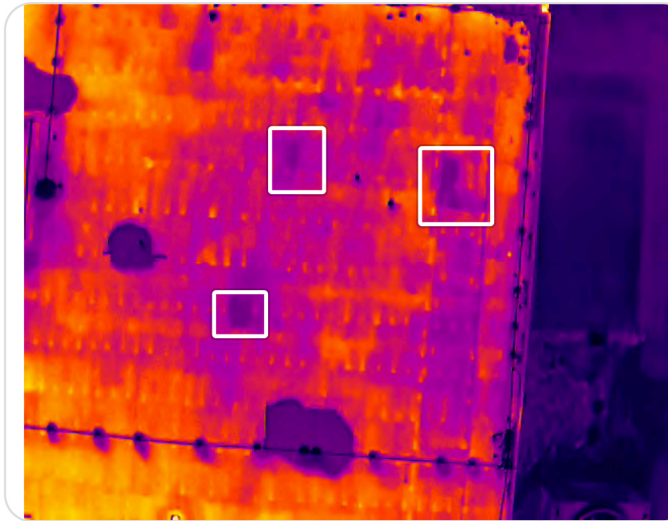
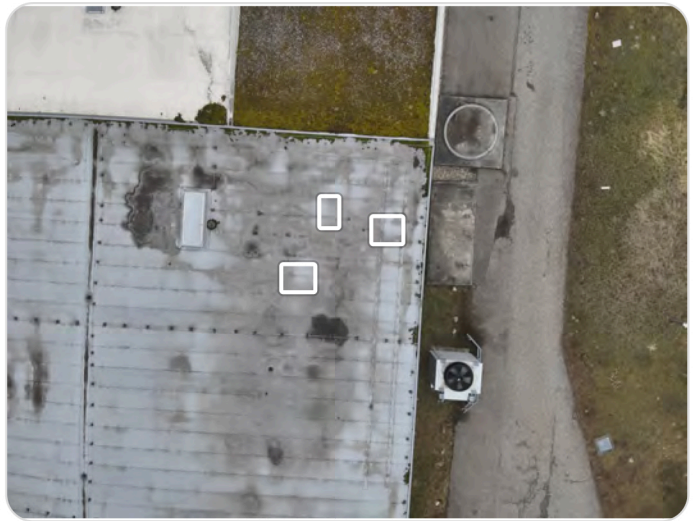
# Mangel 8 – Dach

Dach ● RPL 2

Feuchtigkeit unter der Dachmembran wurde im Bereich der Schweißnaht beobachtet. Das Gebiet zeigt Anzeichen von Feuchtigkeitseintritt, der die Integrität der Membran beeinträchtigen kann. Das Ausmaß der Feuchtigkeit oder sichtbare Schäden an der Oberfläche sind nicht spezifiziert. Weitere Details zum Zustand der Membran in diesem Abschnitt sind nicht dokumentiert.

Die Feuchtigkeit unter der Membran kann durch unzureichendes Schweißen oder Schäden in der Schweißnaht verursacht werden, die das Eindringen von Wasser ermöglichen. Fehler im Aufbau der Membran oder Alterung können die Dichtheit beeinträchtigen. Es wird angenommen, dass Feuchtigkeit durch die Schweißnaht eingedrungen ist, was auf Schwächen in der Ausführung oder Materialwahl hinweisen kann.

Eine genauere Untersuchung wird empfohlen, um das Ausmaß des Feuchtigkeitsschadens festzustellen. Die Dichtheit der Schweißnaht sollte überprüft und gegebenenfalls instand gesetzt werden. Der Zustand der Membran sollte von einem Fachmann bewertet werden, um sicherzustellen, dass das Dach dicht und funktional ist.

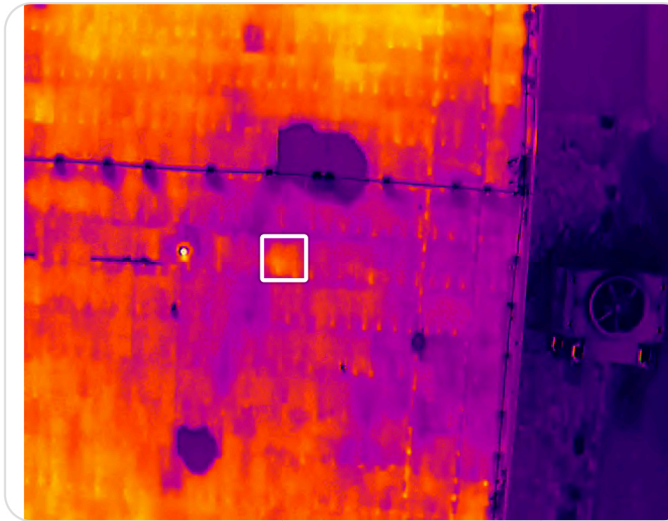
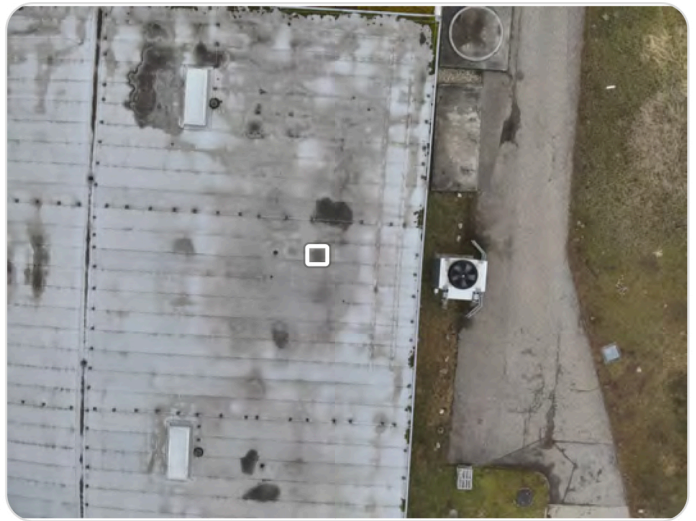
# Mangel 9 – Dach

Dach ● RPL 2

Feuchtigkeit wurde unter der Dachmembran festgestellt. Der Bereich mit Feuchtigkeit ist nicht näher spezifiziert. Es ist nicht angegeben, ob die Feuchtigkeit aktiv oder alt ist. Es liegen keine weiteren Details zum Umfang oder zur Lage vor. Sichtbare Schäden an der Membran sind in den Notizen nicht dokumentiert.

Feuchtigkeit unter der Membran kann durch Leckagen, Kondensation oder unzureichende Abdichtung verursacht werden. Es wird angenommen, dass die Membran Schwachstellen aufweisen oder eine mangelhafte Entwässerung vorliegen könnte. Wahrscheinliche Ursachen können auch Fehler bei der Installation oder Verschleiß im Laufe der Zeit sein. Es kann nicht ausgeschlossen werden, dass die Feuchtigkeit aus anderen Quellen stammt, ohne weitere Untersuchungen.

Eine gründliche Inspektion wird empfohlen, um die Herkunft und den Umfang der Feuchtigkeit festzustellen. Es sollten Dichtheitsprüfungen und gegebenenfalls Feuchtemessungen durchgeführt werden. Weitere Maßnahmen sollten auf den Ergebnissen der detaillierten Untersuchung basieren.

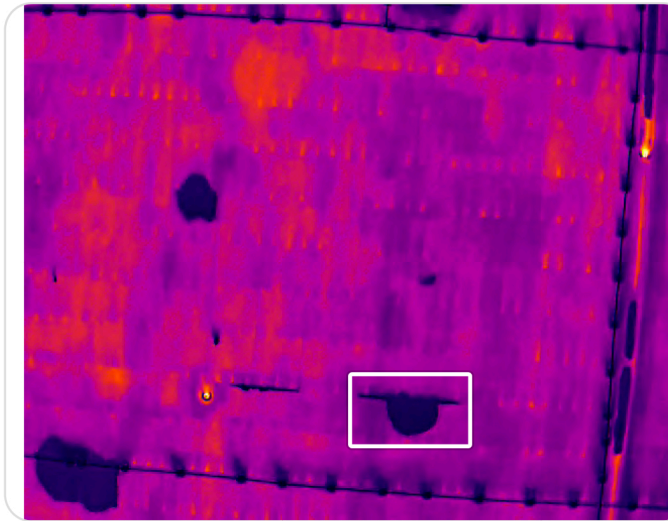
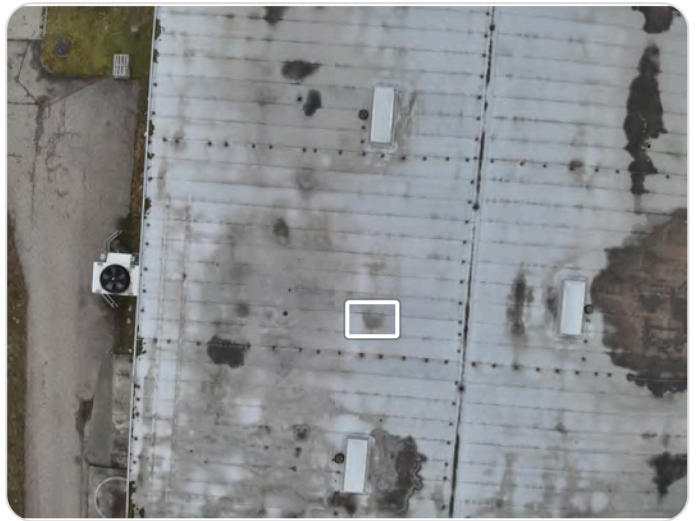
# Mangel 10 – Dach

Dach ● RPL 2

Feuchtigkeit wurde unter der Dachmembran im Bereich einer Schweißnaht festgestellt. Die Feuchtigkeit ist im Umfang oder in der Tiefe nicht näher spezifiziert. Sichtbare Schäden an der Membran oder der darunterliegenden Konstruktion sind nicht angegeben. Es liegen keine weiteren Details zum Zustand der übrigen Dachbereiche in diesem Abschnitt vor. Die Beobachtung beschränkt sich auf den Bereich der Schweißnaht.

Feuchtigkeit unter der Membran kann durch unzureichendes Schweißen oder Abdichten der Naht verursacht werden, was das Eindringen von Wasser ermöglicht. Es kann auch eine Folge von Kondensation oder kapillarer Saugwirkung in der Konstruktion sein. Die Schweißnaht wird als kritischer Punkt für die Dichtheit der Membran angesehen. Es ist auch möglich, dass die Membran mechanische Schäden aufweist, die bei der Sichtprüfung nicht erkennbar sind.

Eine genauere Untersuchung wird empfohlen, um Umfang und Ursache der Feuchtigkeit festzustellen. Die Dichtheit der Schweißnaht sollte überprüft und gegebenenfalls instand gesetzt werden. Feuchtemessungen und eine eventuelle Reparatur der Membran können erforderlich sein. Eine zeitnahe Nachverfolgung ist notwendig, um weitere Schäden zu verhindern.

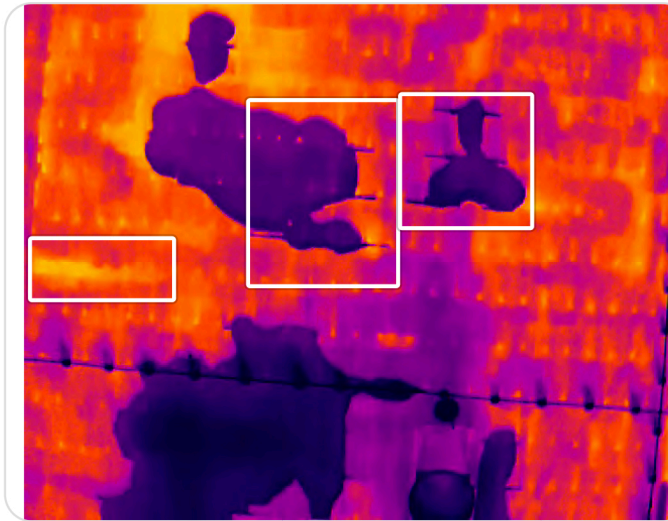
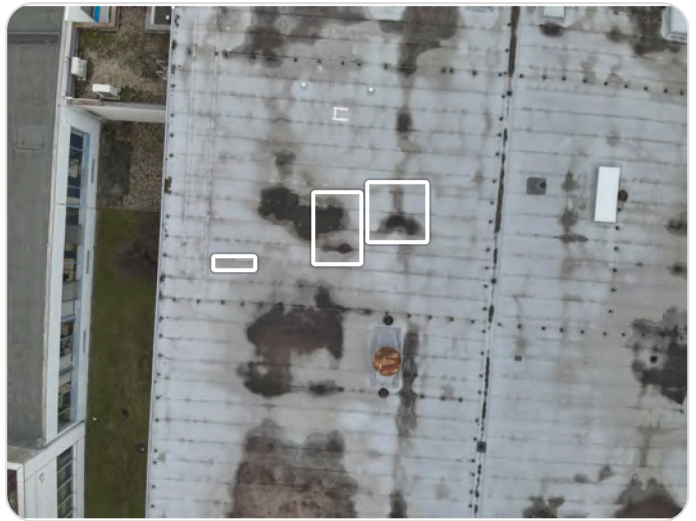
# Mangel 11 – Dach

Dach ● RPL 2

Es besteht Verdacht auf Feuchtigkeit in Verbindung mit einer Schweißnaht auf dem Dach. Es liegen keine spezifischen Informationen zum Umfang oder zu sichtbaren Schäden vor. Es sind keine weiteren Details zum Zustand der Dachoberfläche oder der Materialien im Bereich der Schweißnaht registriert. Sichtbare Leckagen oder Verfärbungen an der darunterliegenden Konstruktion sind nicht dokumentiert.

Feuchtigkeit im Zusammenhang mit Schweißnähten kann durch unzureichende Abdichtung oder Schäden in der Naht verursacht werden, die das Eindringen von Wasser ermöglichen. Es wird angenommen, dass der Schweißprozess oder die nachfolgende Behandlung die Dichtheit beeinträchtigt haben könnte. Auch Alterung oder mechanische Belastungen können die Naht geschwächt haben. Ohne weitere Inspektion ist es wahrscheinlich, dass das Feuchtigkeitsproblem lokal auf die Schweißnaht beschränkt ist.

Eine genauere Inspektion wird empfohlen, um Umfang und Ursache der Feuchtigkeit zu verifizieren. Die Dichtheit der Schweißnaht sollte überprüft und gegebenenfalls instand gesetzt werden. Es sollte erwogen werden, Feuchtemessungen durchzuführen und gegebenenfalls Reparaturen vorzunehmen, um weitere Feuchtigkeitsschäden zu verhindern.

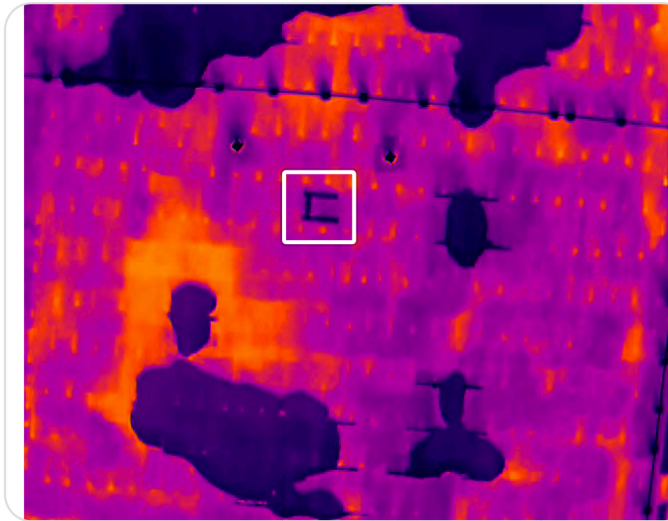
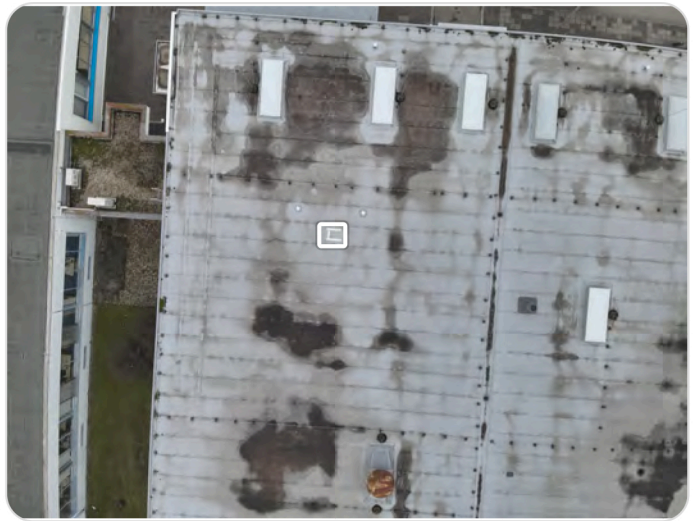
# Mangel 12 – Dach

Dach ● Beobachtung

Ein Bereich auf dem Dach wurde beobachtet, in dem die Membran offenbar mit Klebeband repariert wurde. Die Reparatur erscheint als Flickstelle, ohne dass die Art der Membran oder des Klebebands spezifiziert ist. Der Bereich mit Klebeband hebt sich optisch vom Rest der Dachfläche ab. Es ist nicht dokumentiert, ob diese Reparatur fachgerecht oder nur vorübergehend ausgeführt wurde. Der allgemeine Zustand der Membran kann anhand dieser Beobachtung allein nicht festgestellt werden.

Dies kann darauf hindeuten, dass zuvor eine Leckage oder ein Schaden an der Membran versucht wurde zu beheben. Die Verwendung von Klebeband als Reparaturmethode kann auf eine vorübergehende Lösung oder fehlenden Zugang zu geeigneteren Reparaturmethoden hinweisen. Es wird angenommen, dass diese Art der Reparatur nicht unbedingt eine dauerhafte Abdichtung oder ausreichenden Schutz gegen Feuchtigkeit bietet. Die Ursache des Schadens, der repariert wurde, ist anhand der verfügbaren Informationen nicht bekannt.

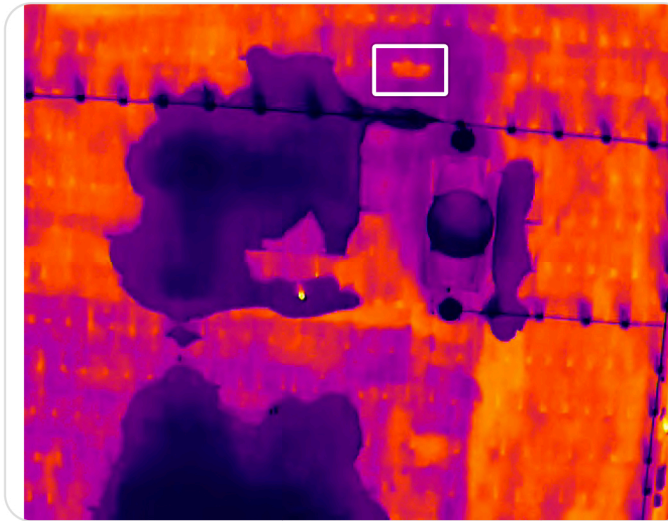
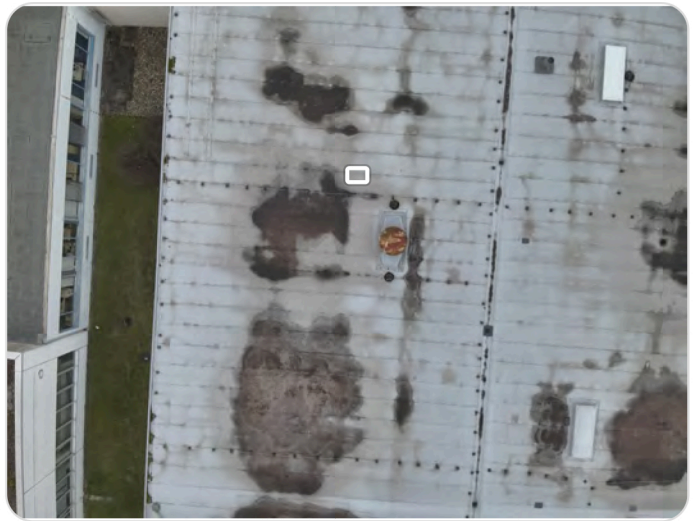
# Mangel 13 – Dach

Dach ● RPL 2

Feuchtigkeit wurde unter der Dachmembran im Bereich einer Schweißnaht festgestellt. Die Feuchtigkeit befindet sich unter der Membran und ist auf der Oberfläche nicht direkt sichtbar. Der Bereich mit Feuchtigkeit ist auf die Schweißnaht begrenzt, und es sind keine sichtbaren Schäden an der Membranoberfläche vorhanden. Es wurden keine weiteren Anzeichen von Leckagen oder Schäden in angrenzenden Bereichen festgestellt.

Feuchtigkeit unter der Membran kann durch unzureichendes Schweißen oder Abdichten der Naht verursacht werden, was das Eindringen von Wasser ermöglicht. Es kann auch durch Kondensbildung unter der Membran aufgrund von Temperaturunterschieden verursacht sein. Es wird angenommen, dass die Schweißnaht nicht vollständig dicht ist, was wahrscheinlich zur Feuchtigkeitsaufnahme geführt hat. Es ist auch möglich, dass die Membran kleinere Fehler aufweist, die bei der Sichtprüfung nicht erkennbar sind.

Eine genauere Untersuchung der Schweißnaht wird empfohlen, um das Ausmaß des Feuchtigkeitsschadens festzustellen. Eine Dichtheitskontrolle und gegebenenfalls eine Instandsetzung der Schweißnaht sollten durchgeführt werden. Der Bereich sollte weiter überwacht werden, um sicherzustellen, dass die Feuchtigkeit nicht zunimmt oder weitere Schäden verursacht.

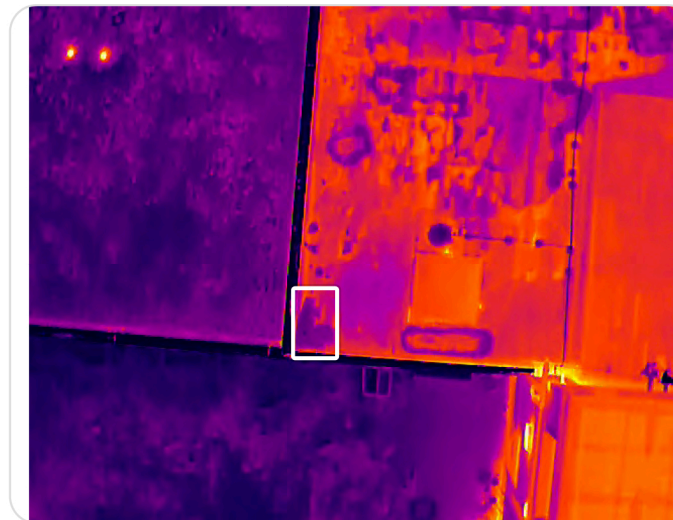
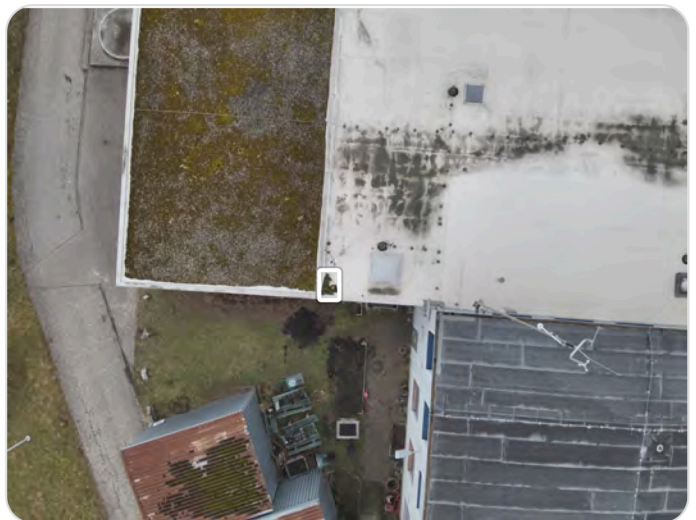
# Mangel 14 – Dach

Dach ● RPL 1

Biologisches Material wurde auf der Dachfläche festgestellt, das Teile der Oberfläche bedeckt und als Verfärbung oder Belag erscheint. Es ist nicht spezifiziert, um welche Art von biologischem Material es sich handelt. Umfang und Ausbreitung des Wachstums sind nicht näher beschrieben. Der Zustand der Dachfläche unter dem Wachstum wurde in dieser Beobachtung nicht bewertet. Es besteht die Gefahr einer Verstopfung von Abläufen durch das Wachstum.

Biologisches Material auf dem Dach kann durch Feuchtigkeit verursacht werden, die nicht schnell austrocknet und somit gute Wachstumsbedingungen für Algen, Moos oder Flechten schafft. Die Dachneigung, Schattenverhältnisse und Materialart können das Wachstum beeinflussen. Es wird angenommen, dass auch das lokale Klima und Wartungsroutinen eine Rolle spielen. Dies kann auf unzureichende Reinigung oder Entwässerung der Dachfläche hinweisen.

Eine genauere Inspektion wird empfohlen, um Art und Umfang des biologischen Wachstums festzustellen. Die Dachfläche sollte gereinigt und mögliche Ursachen für Feuchtigkeitsansammlungen behoben werden. Regelmäßige Wartung sollte in Betracht gezogen werden, um ein Wiederauftreten zu verhindern.

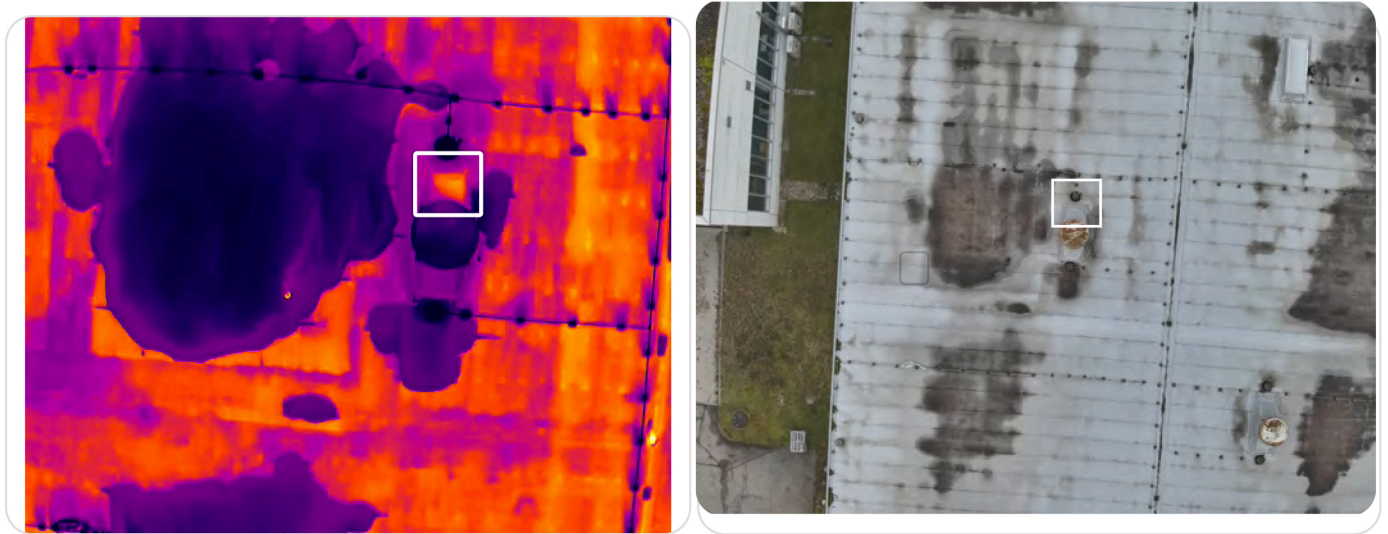
# Mangel 15 – Dach

Dach ● RPL 2

Feuchtigkeit wurde unter der Membran im Bereich der Durchführung zur Schornsteinabdeckung festgestellt. Der Bereich zeigt Anzeichen von Feuchtigkeitseintritt, der die Funktion der Membran beeinträchtigen kann. Es ist nicht angegeben, ob sichtbare Schäden an der Membran oder angrenzenden Konstruktionen vorliegen. Umfang der Feuchtigkeit und mögliche Folgeschäden sind nicht dokumentiert. Es ist unklar, ob die Feuchtigkeit aktiv oder bereits früher aufgetreten ist.

Feuchtigkeit unter der Membran kann durch unzureichende Abdichtung rund um die Durchführung zur Schornsteinabdeckung verursacht werden. Es kann auch durch Kondensation oder Leckage von der Schornsteinabdeckung selbst verursacht sein. Es wird angenommen, dass die Dichtungsdetails der Membran in diesem Bereich nicht optimal funktionieren. Wahrscheinlich hat über längere Zeit Wasser eingedrungen. Es können auch Fehler bei der Installation oder Materialversagen vorliegen.

Eine genauere Untersuchung der Dichtungsdetails rund um die Schornsteinabdeckung wird empfohlen. Die Feuchtesituation sollte überprüft werden, um Umfang und aktive Leckage zu klären. Eventuelle Schäden an Membran und darunterliegender Konstruktion müssen instand gesetzt werden. Maßnahmen zur dauerhaften Abdichtung der Durchführung sollten erwogen werden.

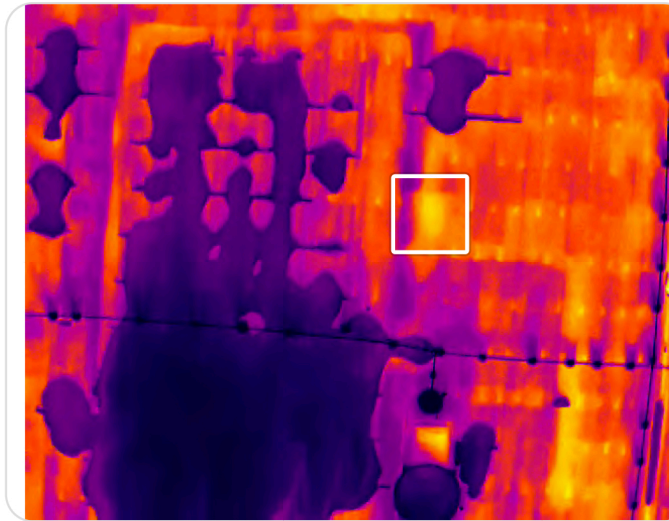
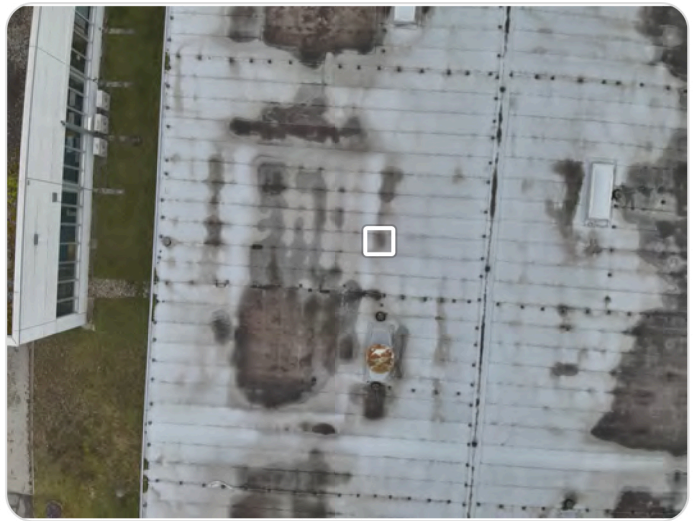
# Mangel 16 – Dach

Dach ● RPL 2

Thermische Abweichungen oder Feuchtigkeit wurden unter der Membran auf dem Dach festgestellt. Der Bereich zeigt Anzeichen einer unnormalen Temperaturverteilung, die auf Feuchtigkeitseintritt hinweisen kann. Es ist keine genaue Lage oder Umfang der Abweichung angegeben. Es ist unklar, ob dies zu sichtbaren Schäden in der Konstruktion geführt hat. Weitere Untersuchungen sind erforderlich, um die Schwere des Zustands festzustellen.

Thermische Abweichungen können durch unzureichende Isolierung oder Luftundichtigkeiten verursacht werden, die zu Kondensbildung führen. Feuchtigkeit unter der Membran kann durch Leckagen oder kapillaren Aufstieg verursacht sein. Es wird angenommen, dass solche Bedingungen Kondensation in der Konstruktion verursachen können, was die Haltbarkeit der Materialien beeinträchtigen kann. Wahrscheinlich spielen die Dichtheit und Belüftung der Konstruktion eine Rolle bei der Entwicklung der Abweichung.

Es wird empfohlen, weitere Feuchtemessungen und Thermografie durchzuführen, um den Umfang zu erfassen. Der Zustand und die Dichtheit der Membran sollten untersucht werden, um mögliche Leckagen zu erkennen. Maßnahmen zur Verbesserung der Isolierung und Belüftung sollten erwogen werden, um das Risiko von Kondensation zu reduzieren. Eine fachkundige Nachverfolgung für weitere Bewertungen und eventuelle Instandsetzungen ist erforderlich.

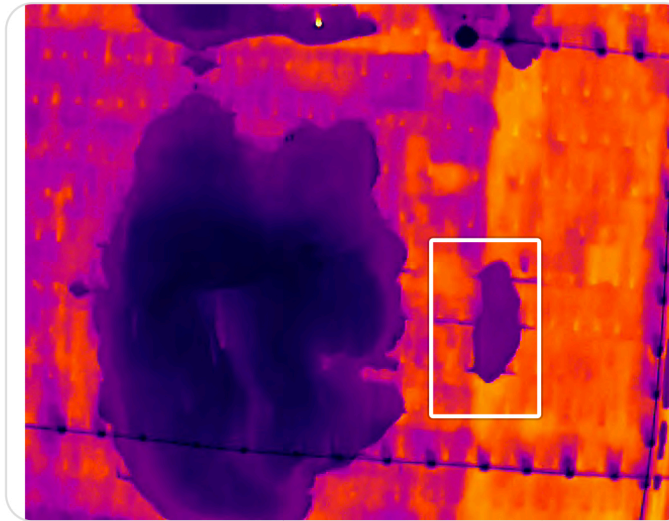
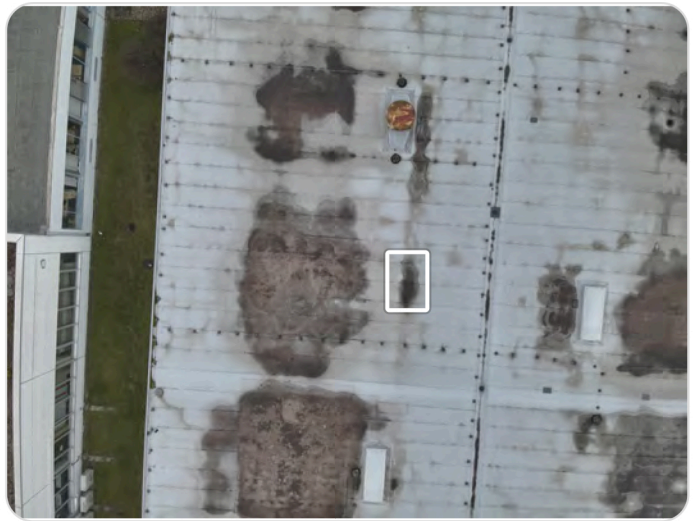
# Mangel 17 – Dach

Dach ● RPL 2

Feuchtigkeit wurde unter der Dachmembran im Bereich der Schweißnaht festgestellt. Die Feuchtigkeit befindet sich unter der Membran und ist auf der Oberfläche nicht direkt sichtbar. Der Bereich zeigt Anzeichen dafür, dass die Membran geschwächt sein oder Dichtungsmängel aufweisen könnte. Sichtbare Schäden an der Membranoberfläche im Zusammenhang mit dem Feuchtigkeitsbereich wurden nicht festgestellt. Es liegen keine weiteren Details zum Umfang oder zur Dauer der Feuchtigkeit vor.

Feuchtigkeit unter der Membran kann durch unzureichendes Schweißen oder Abdichten der Naht verursacht werden, was das Eindringen von Wasser ermöglicht. Es kann auch Fehler im Aufbau der Membran oder unsichtbare Schäden geben. Die Wahrscheinlichkeit, dass Feuchtigkeit über die Schweißnaht eingedrungen ist, wird als hoch eingeschätzt. Kondensbildung unter der Membran kann ebenfalls vorliegen, konnte jedoch nicht bestätigt werden.

Eine genauere Untersuchung der Schweißnaht wird empfohlen, um die Dichtheit festzustellen. Etwaige Schäden oder Mängel sollten behoben werden, um weiteres Eindringen von Feuchtigkeit zu verhindern. Feuchtigkeitsmessungen und gegebenenfalls eine Öffnung der Membran zur Beurteilung des Schadensumfangs sollten durchgeführt werden.

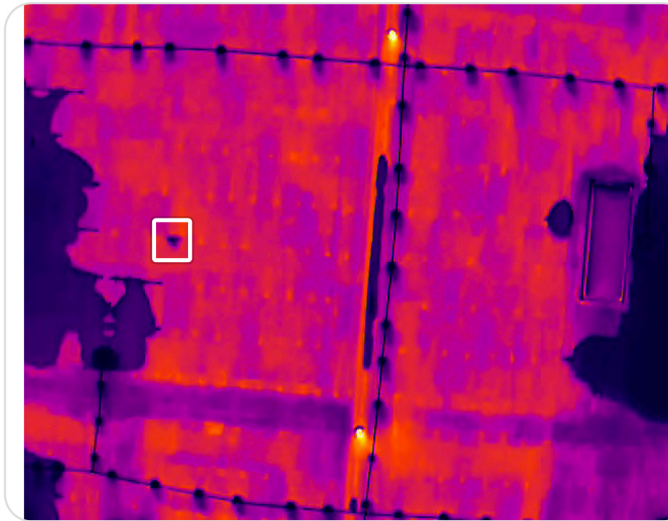
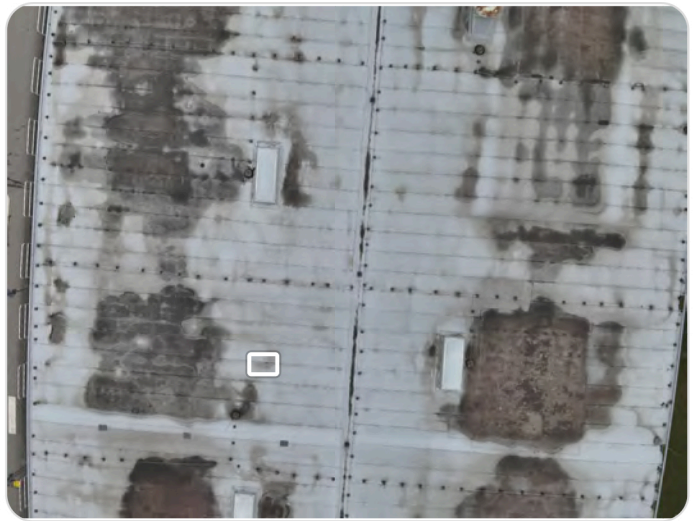
# Mangel 18 – Dach

Dach ● RPL 2

Es besteht der Verdacht auf Feuchtigkeit im Bereich einer Schweißnaht auf dem Dach. Es liegen keine weiteren Spezifikationen zur betroffenen Komponente vor. Umfang und genaue Lage der Feuchtigkeit sind nicht dokumentiert. Weitere sichtbare Schäden oder Leckagen im Bereich wurden nicht festgestellt. Informationen zu früheren Reparaturen oder Inspektionen der Schweißnaht liegen nicht vor.

Feuchtigkeit kann durch unzureichende Abdichtung oder Schäden in der Schweißnaht entstanden sein. Es wird angenommen, dass die Schweißnaht Schwachstellen aufweist, die das Eindringen von Wasser ermöglichen. Klima- und Witterungsbedingungen können ebenfalls zu Feuchtigkeitsproblemen an der Dachoberfläche beitragen. Ohne weitere Untersuchungen kann die genaue Ursache nicht festgestellt werden.

Eine genauere Inspektion wird empfohlen, um Umfang und Ursache der Feuchtigkeit zu verifizieren. Eine Dichtheitsprüfung der Schweißnaht sollte durchgeführt werden. Etwaige Schäden sind zu beheben, um weitere Feuchtigkeitschäden zu verhindern. Die Nachverfolgung sollte dokumentiert werden, um einen zufriedenstellenden Zustand sicherzustellen.

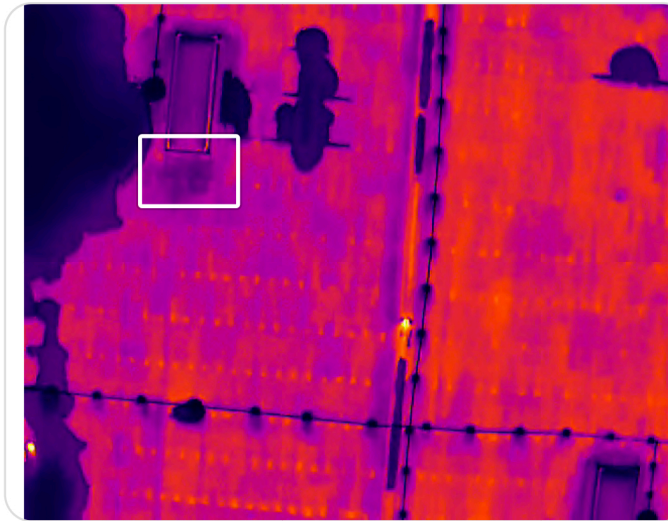
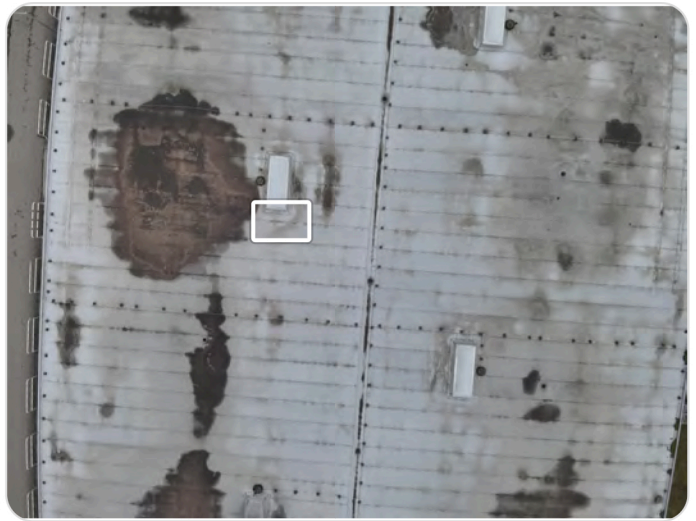
# Mangel 19 – Dach

Dach ● RPL 1

Es besteht der Verdacht auf Feuchtigkeit unter der Membran im Bereich der Schweißnaht auf dem Dach. Konkrete Messungen oder sichtbare Anzeichen, die Feuchtigkeit bestätigen, liegen nicht vor, jedoch deuten die Umstände auf Feuchtigkeitseintritt hin. Der Bereich ist nicht näher spezifiziert, und es wurden keine weiteren Schäden oder Abweichungen im Zusammenhang mit der Membran beobachtet. Es ist nicht dokumentiert, ob frühere Reparaturen oder Fehler an der Schweißnaht vorliegen.

Feuchtigkeit unter der Membran kann durch unzureichendes Schweißen oder Schäden in der Naht verursacht werden, die das Eindringen von Wasser ermöglichen. Fehler im Aufbau der Membran oder Alterung können die Dichtheit beeinträchtigen. Die Schweißnaht wird als kritischer Punkt für Feuchtigkeitsdurchgang angesehen, insbesondere bei mangelhafter Ausführung oder Abnutzung. Es kann auch sein, dass die darunterliegende Konstruktion Feuchtigkeitsprobleme hat, die die Membran beeinflussen.

Eine genauere Untersuchung wird empfohlen, um das Vorhandensein von Feuchtigkeit unter der Membran zu bestätigen. Gegebenenfalls sollten Feuchtigkeitsmessungen und eine Inspektion der Schweißnaht durchgeführt werden. Bei nachgewiesener Feuchtigkeit sollte die Membran fachgerecht repariert oder ausgetauscht werden. Es kann auch sinnvoll sein, die Entwässerung und angrenzende Konstruktionen zu überprüfen.

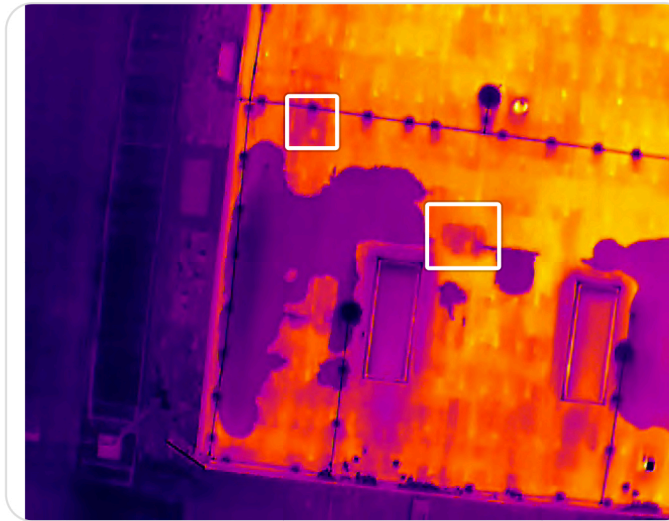
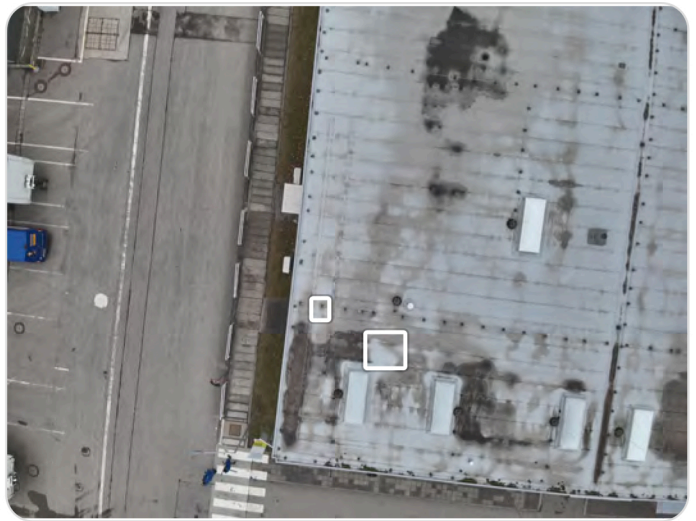
# Mangel 20 – Dach

Dach ● Beobachtung

Es besteht der Verdacht auf Feuchtigkeit unter der Dachmembran. Es liegen keine spezifischen Beobachtungen von Feuchtigkeit oder Schäden an der Oberfläche vor. Sichtbare Anzeichen von Leckagen oder Wassereintritt in angrenzenden Konstruktionen sind nicht dokumentiert. Es wurden keine weiteren Untersuchungen durchgeführt, um das Vorhandensein von Feuchtigkeit unter der Membran zu bestätigen. Der Zustand der Membran ist nicht näher beschrieben.

Der Verdacht auf Feuchtigkeit kann durch unzureichende Abdichtung oder Schäden in der Membran verursacht sein, die das Eindringen von Wasser ermöglichen. Kondensbildung unter der Membran aufgrund von Temperaturunterschieden ist ebenfalls möglich. Das Alter und die Wartung der Membran können das Risiko von Feuchtigkeitsproblemen beeinflussen. Ohne weitere Untersuchungen kann die Ursache nicht sicher festgestellt werden.

Es wird empfohlen, eine gründliche Feuchtigkeitsmessung und Inspektion unter der Membran durchzuführen, um das Vorhandensein von Feuchtigkeit zu verifizieren. Etwaige Schäden oder Schwachstellen in der Membran sollten behoben werden. Eine weitere fachliche Bewertung kann erforderlich sein, um Umfang und Ursache zu klären.

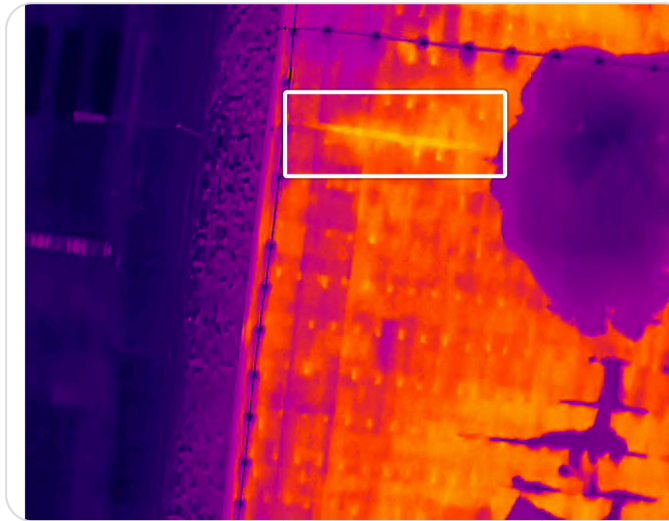
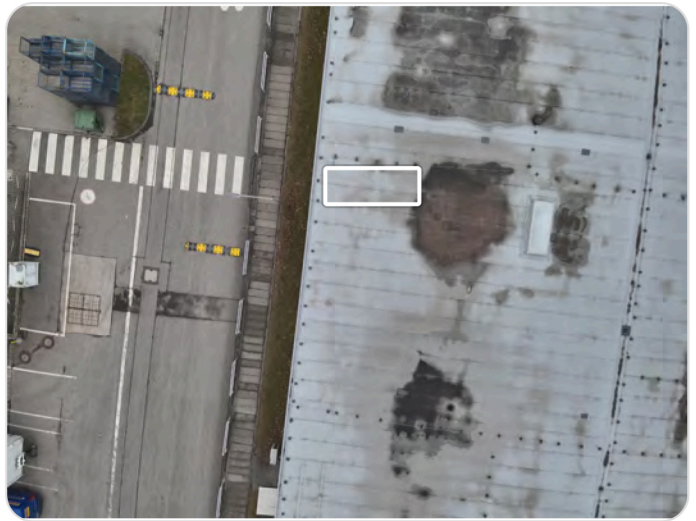
# Mangel 21 – Dach

Dach ● RPL 2

Feuchtigkeit wurde unter der Dachmembran festgestellt. Umfang und genaue Lage der Feuchtigkeit sind nicht näher spezifiziert. Sichtbare Schäden an der Membranoberfläche wurden nicht beobachtet. Es liegen keine weiteren Details zum Zustand der übrigen Dachkomponenten vor. Es ist unbekannt, ob die Feuchtigkeit die Dämmung oder tragende Konstruktion beeinträchtigt hat.

Feuchtigkeit unter der Membran kann durch Leckagen an der Dachoberfläche oder unzureichende Abdichtung an Durchdringungen verursacht werden. Kondensbildung infolge schlechter Belüftung oder Temperaturunterschiede ist ebenfalls möglich. Es wird angenommen, dass die Membran geschwächte Bereiche aufweist, die das Eindringen von Wasser ermöglichen. Ohne weitere Untersuchungen kann die genaue Ursache nicht festgestellt werden.

Eine gründliche Untersuchung der Dachmembran wird empfohlen, um Umfang und Ursache der Feuchtigkeit festzustellen. Etwaige Schäden an der Membran sollten behoben werden, um weitere Feuchtigkeitsschäden zu verhindern. Es sollte auch die Belüftung und Entwässerung der Dachkonstruktion überprüft werden.
