# Zustandsbericht

Objektadresse:: [REDACTED]  
Stadt:: [REDACTED]  
Plz:: [REDACTED]  
Land:: [REDACTED]  
Gebäudetyp:: **industriell**

Berichtsersteller:: **Inotek AS**  
Verantwortlicher Ingenieur:: **Ken Bakke**  
E-Mail:: **ken@inotek.no**

Dieser Bericht bietet eine Bewertung des äußeren Zustands des Gebäudes mit Schwerpunkt auf der strukturellen Integrität und der thermischen Effizienz. Die Beurteilung basiert auf Drohnenaufnahmen, Thermoscans und visuellen Inspektionen, um potenzielle Probleme wie Energieverluste, Feuchtigkeitseintritt und strukturelle Schäden zu identifizieren.

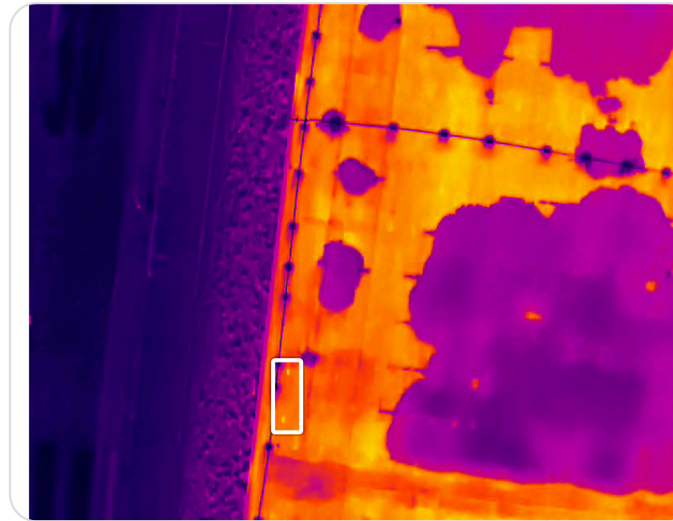
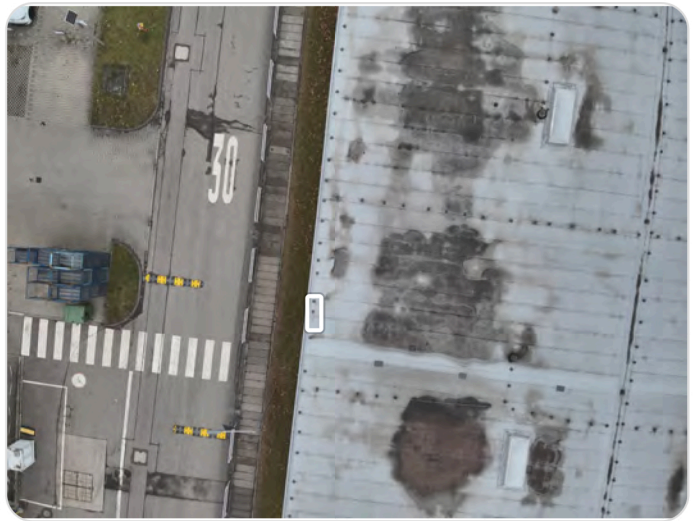
# Mangel 22 – Dach

Dach ● RPL 2

Eine Beschädigung der Membran auf dem Dach wurde festgestellt. Der Bereich um die Beschädigung zeigt keine sichtbaren Anzeichen weiterer Schäden oder Leckagen. Die Membran erscheint ansonsten intakt. Es ist nicht dokumentiert, ob die Beschädigung die Dichtheit oder Funktion des Daches beeinträchtigt hat.

Die Beschädigung kann durch mechanische Einwirkung verursacht worden sein, beispielsweise durch herabfallende Gegenstände oder Arbeiten auf dem Dach. Sie kann auch durch Abnutzung oder Materialfehler entstanden sein. Es wird angenommen, dass der Schaden nach der Montage entstanden ist, der Zeitpunkt ist jedoch unklar.

Eine genauere Inspektion wird empfohlen, um die Dichtheit und Funktion der Membran zu beurteilen. Etwaige Schäden sollten behoben werden, um das Eindringen von Feuchtigkeit zu verhindern. Es kann erforderlich sein, einen Fachmann für Bewertung und Reparatur hinzuzuziehen.

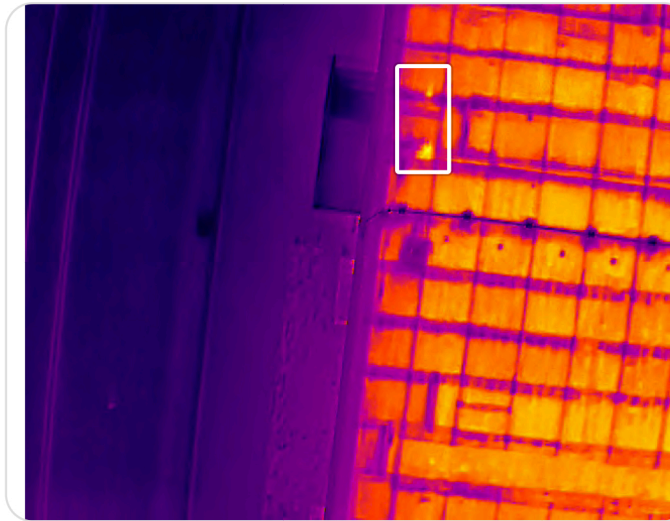
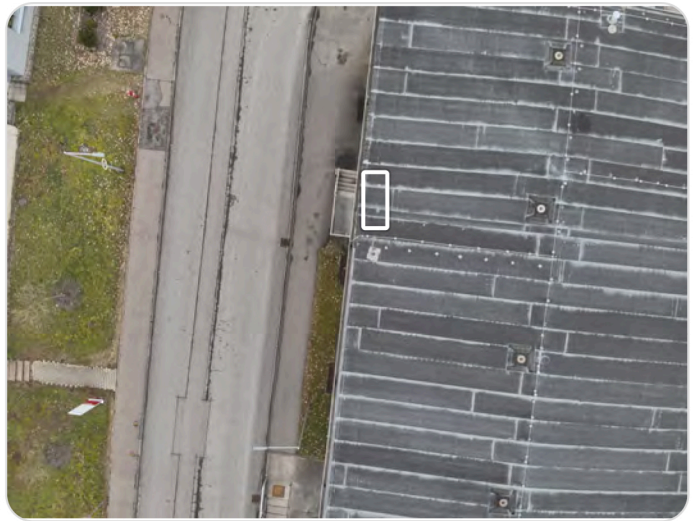
# Mangel 23 – Dach

Dach ● RPL 2

Es wurde eine mögliche Beschädigung der Membran oder im Bereich der Schweißnaht auf dem Dach festgestellt. Der Bereich zeigt Anzeichen von Schwächung, die auf eine Beschädigung hindeuten können. Die genaue Lage oder der Umfang der Beschädigung ist nicht spezifiziert. Es besteht Unsicherheit darüber, ob die Membran weiterhin dicht ist. Es liegen keine weiteren Details zum Zustand der übrigen Dachteile vor.

Es wird angenommen, dass die Beschädigung durch mechanische Einwirkung oder Fehler beim Schweißen der Membran verursacht wurde. Solche Schäden können durch Belastungen durch Witterung, Temperaturänderungen oder Ausführung entstehen. Materialermüdung oder mangelhafte Wartung können ebenfalls eine Rolle spielen. Die Schweißnaht gilt als Schwachstelle in der Membran.
