# BERICHT PV-INSPEKTION

für die 750.0 kWp Anlage von

Max Mustermann GmbH

17.06.2025 13:39 Uhr, 51° 20' 24.39" N 6° 9' 19.78" E

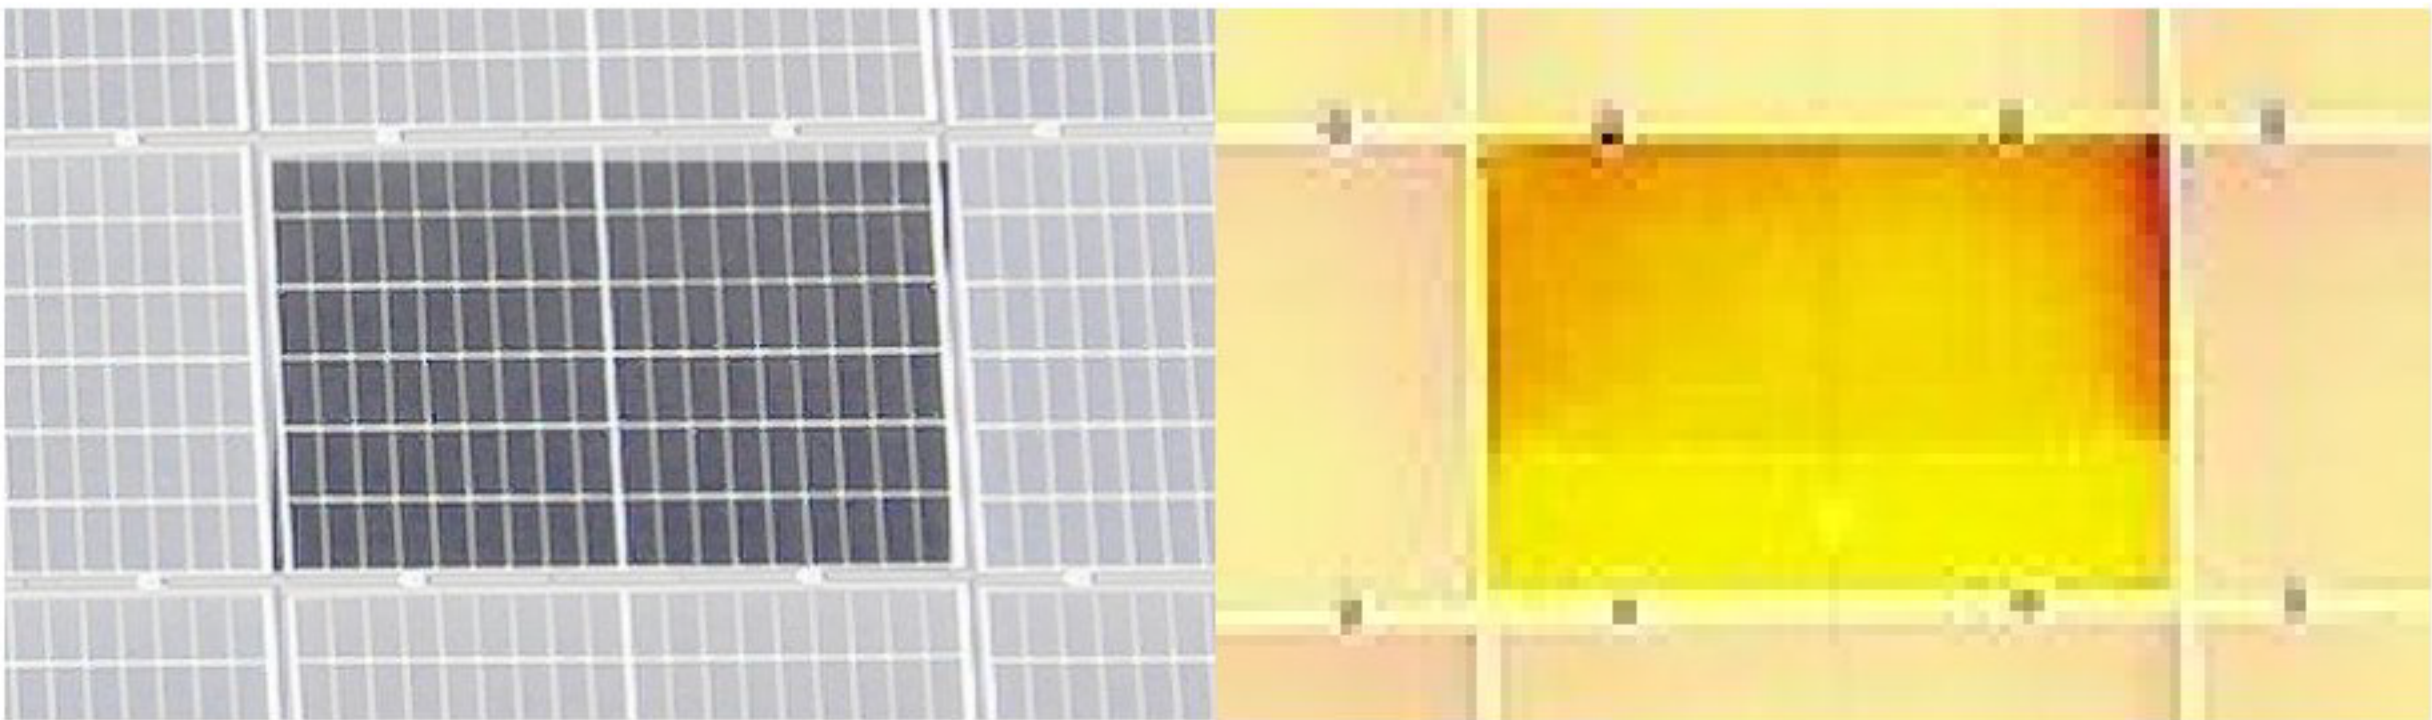
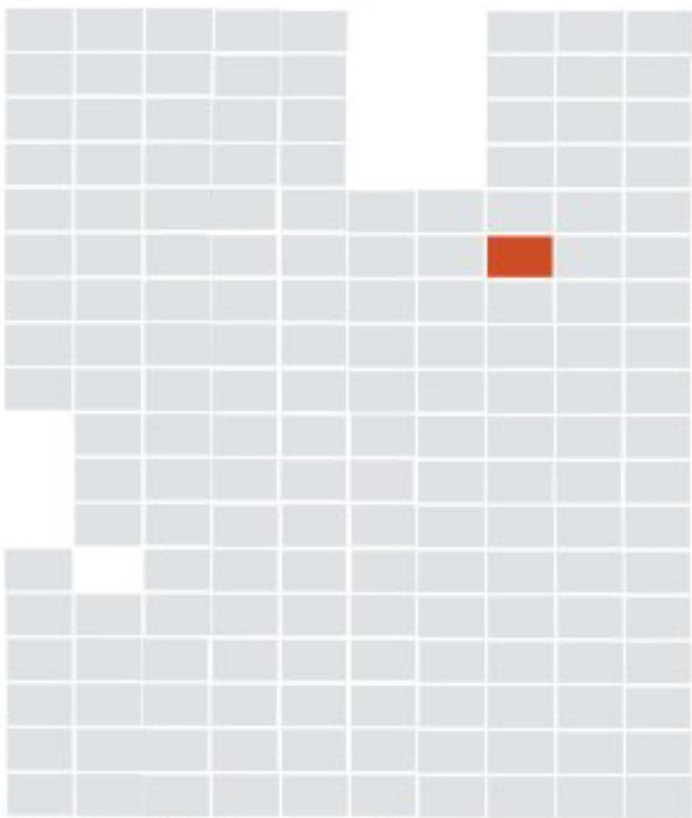
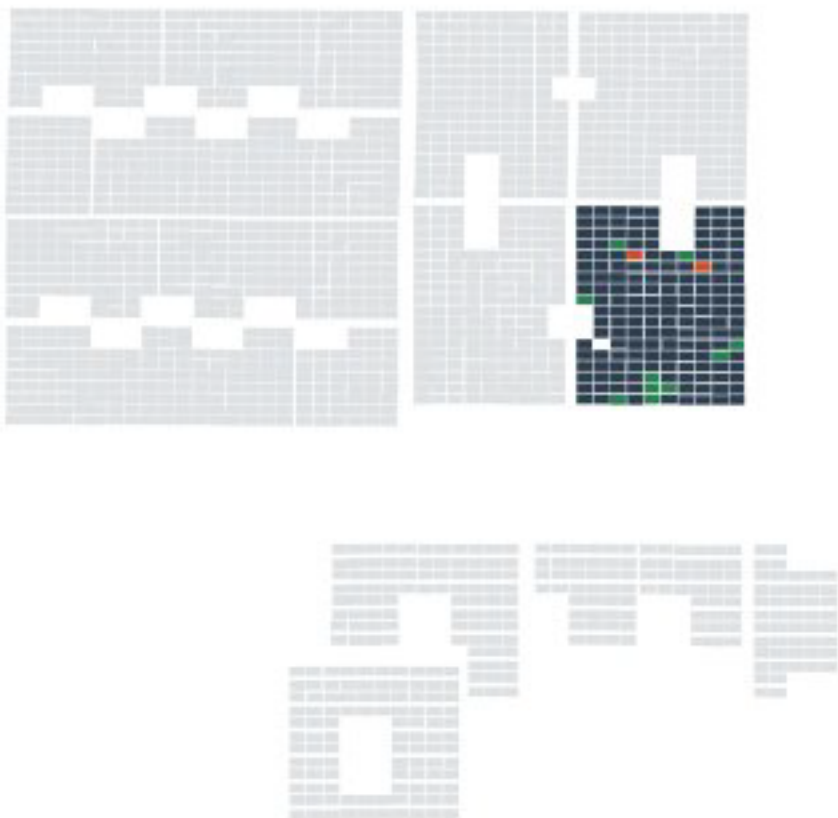
Modul ID:4234

| Metrik | Wert |
|---|---|
| Max. Temperaturdifferenz zum Median (ΔT_max) [K] | 8.7 |
| Anzahl Bypassfehler | 1 |
| Bewertung | DEFEKT |
| Mögliche Grundursachen | Bypass Diode defekt |

| | Definition | Erläuterung |
|--|---|---|
| | <b>DEFEKT</b><br>$\Delta T$ Hotspot > 20K oder<br>Bypass Fehler | Es liegt mindestens ein schwerer Hotspot oder Bypass Fehler vor. Das Modul sollte kurzfristig ausgetauscht, repariert oder entfernt werden |

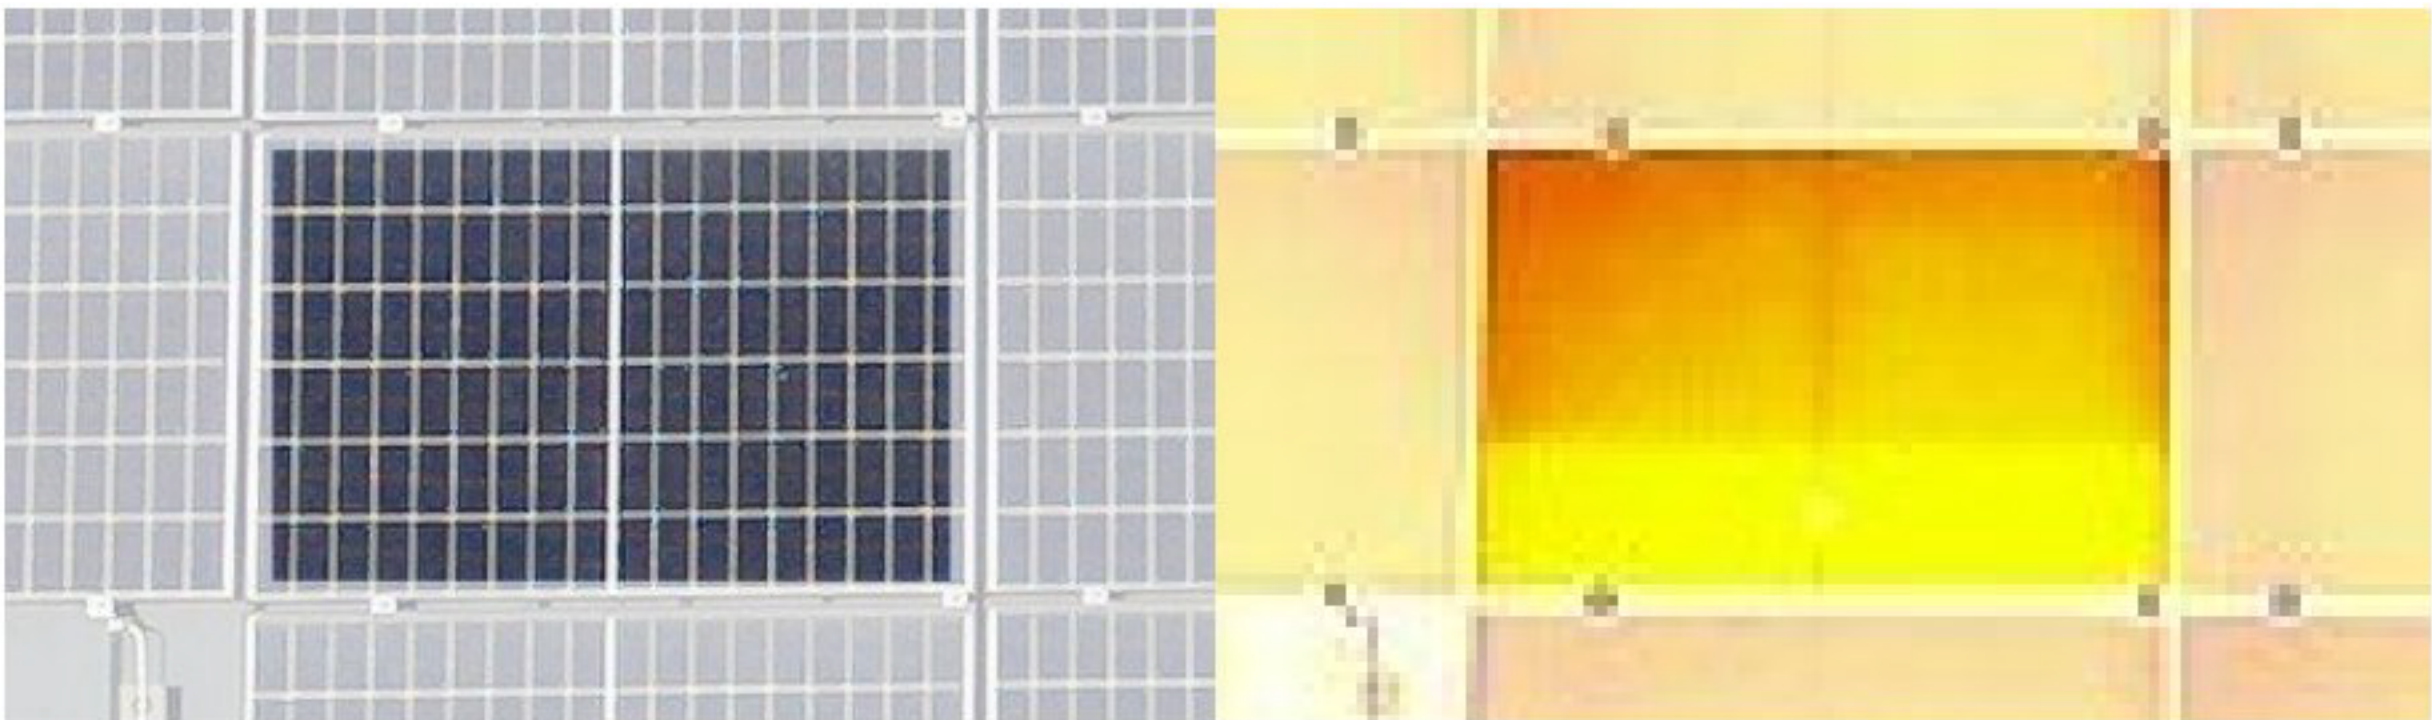
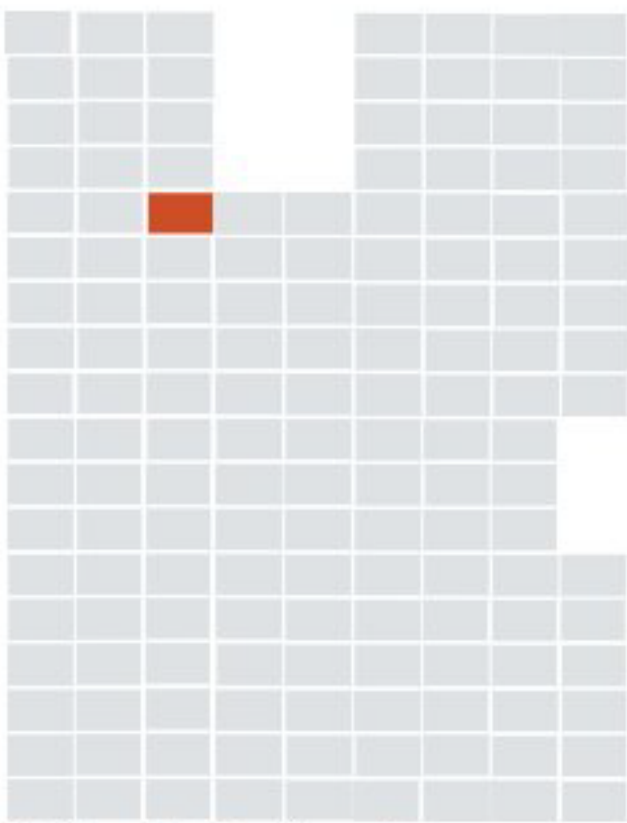
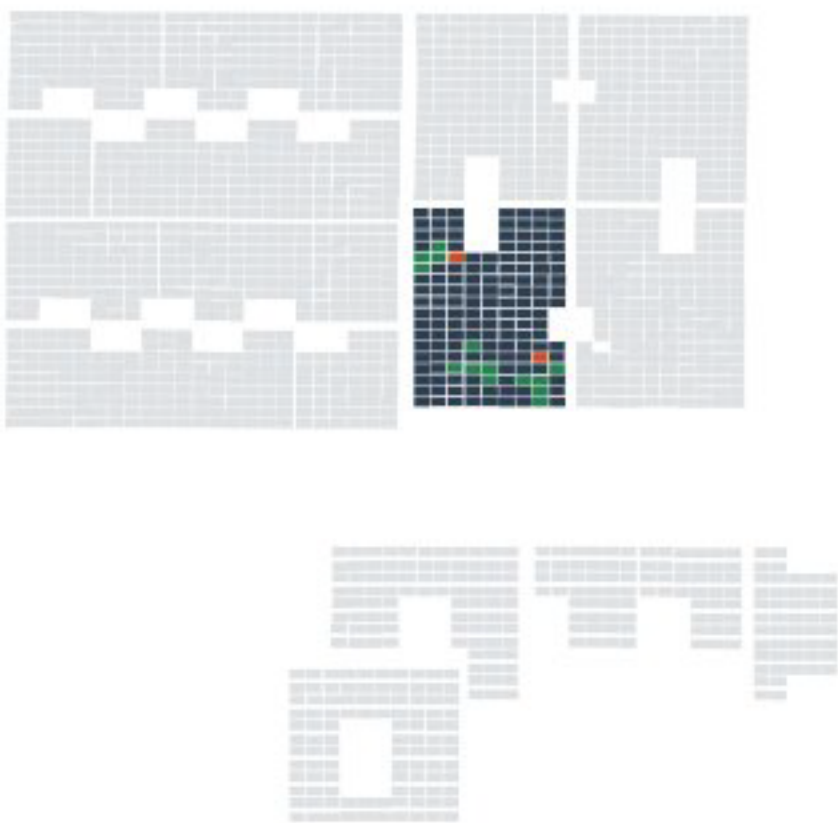
Modul ID:5536

| Metrik | Wert |
|---|---|
| Max. Temperaturdifferenz zum Median (ΔT_max) [K] | 9.6 |
| Anzahl Bypassfehler | 1 |
| Bewertung | DEFEKT |
| Mögliche Grundursachen | Bypass Diode defekt |

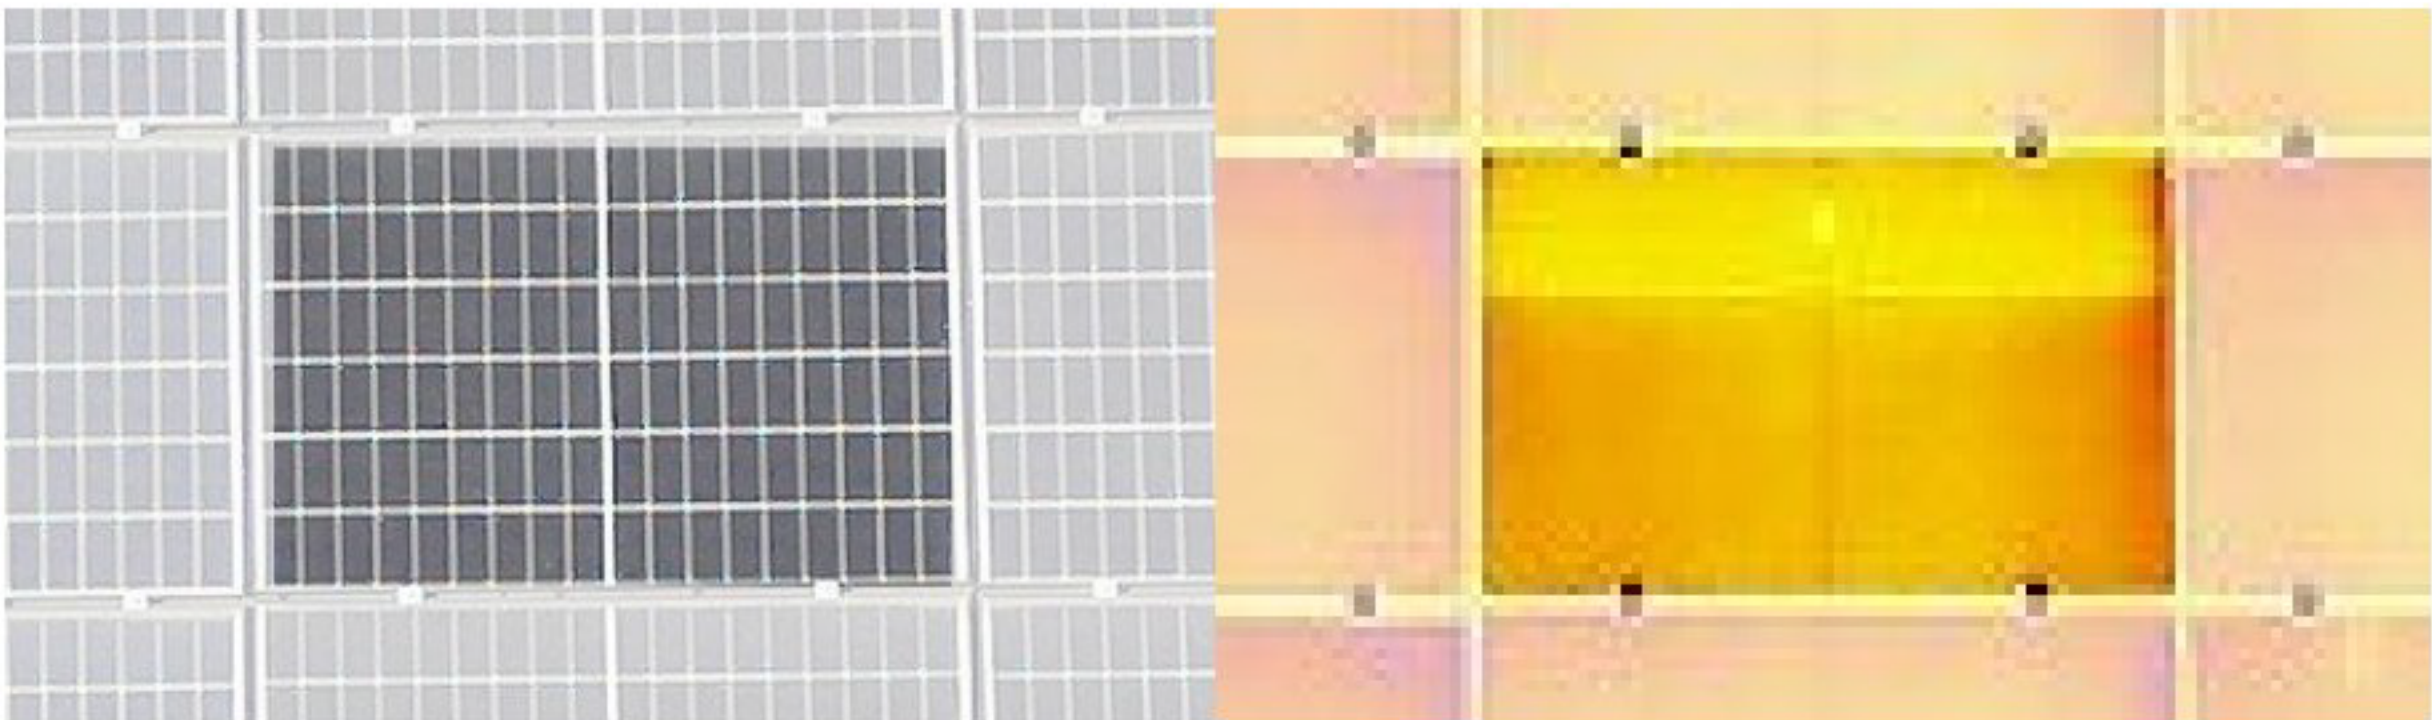
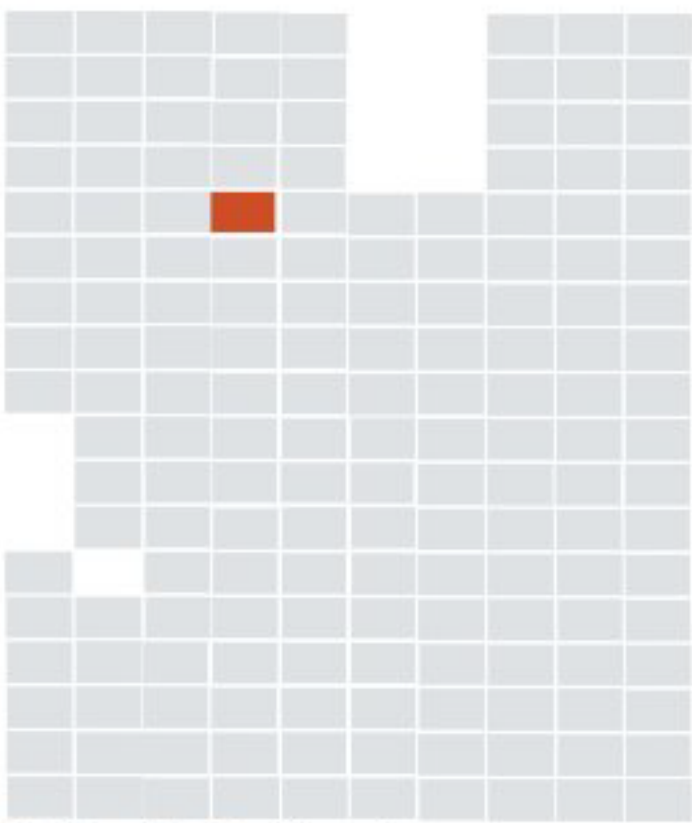
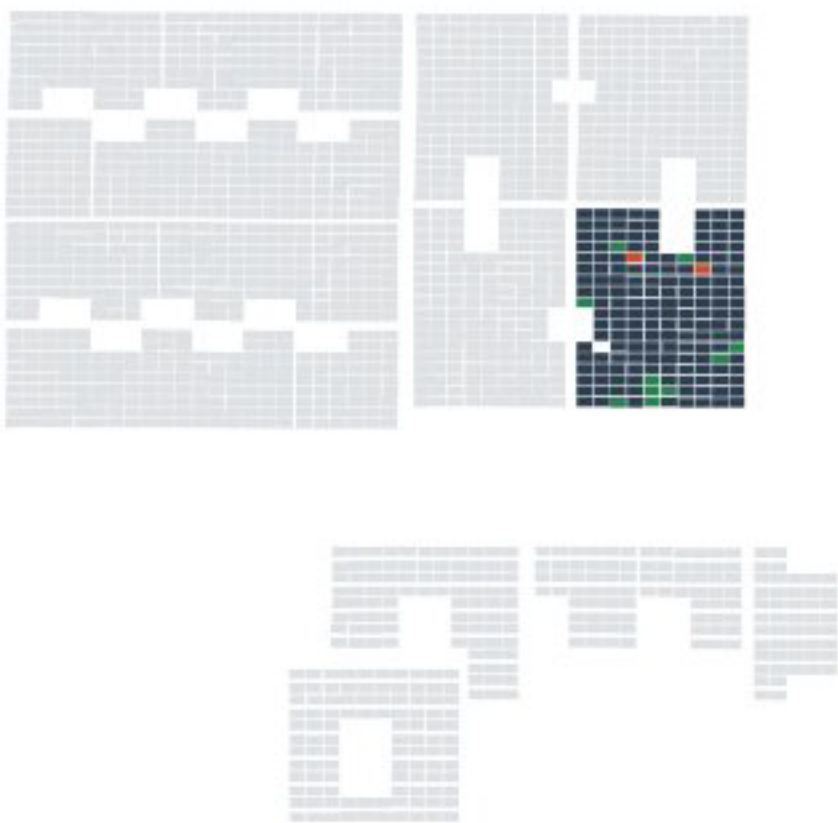
Modul ID:4233

| Metrik | Wert |
|---|---|
| Max. Temperaturdifferenz zum Median (ΔT_max) [K] | 6.0 |
| Anzahl Bypassfehler | 1 |
| Bewertung | DEFEKT |
| Mögliche Grundursachen | Bypass Diode defekt |

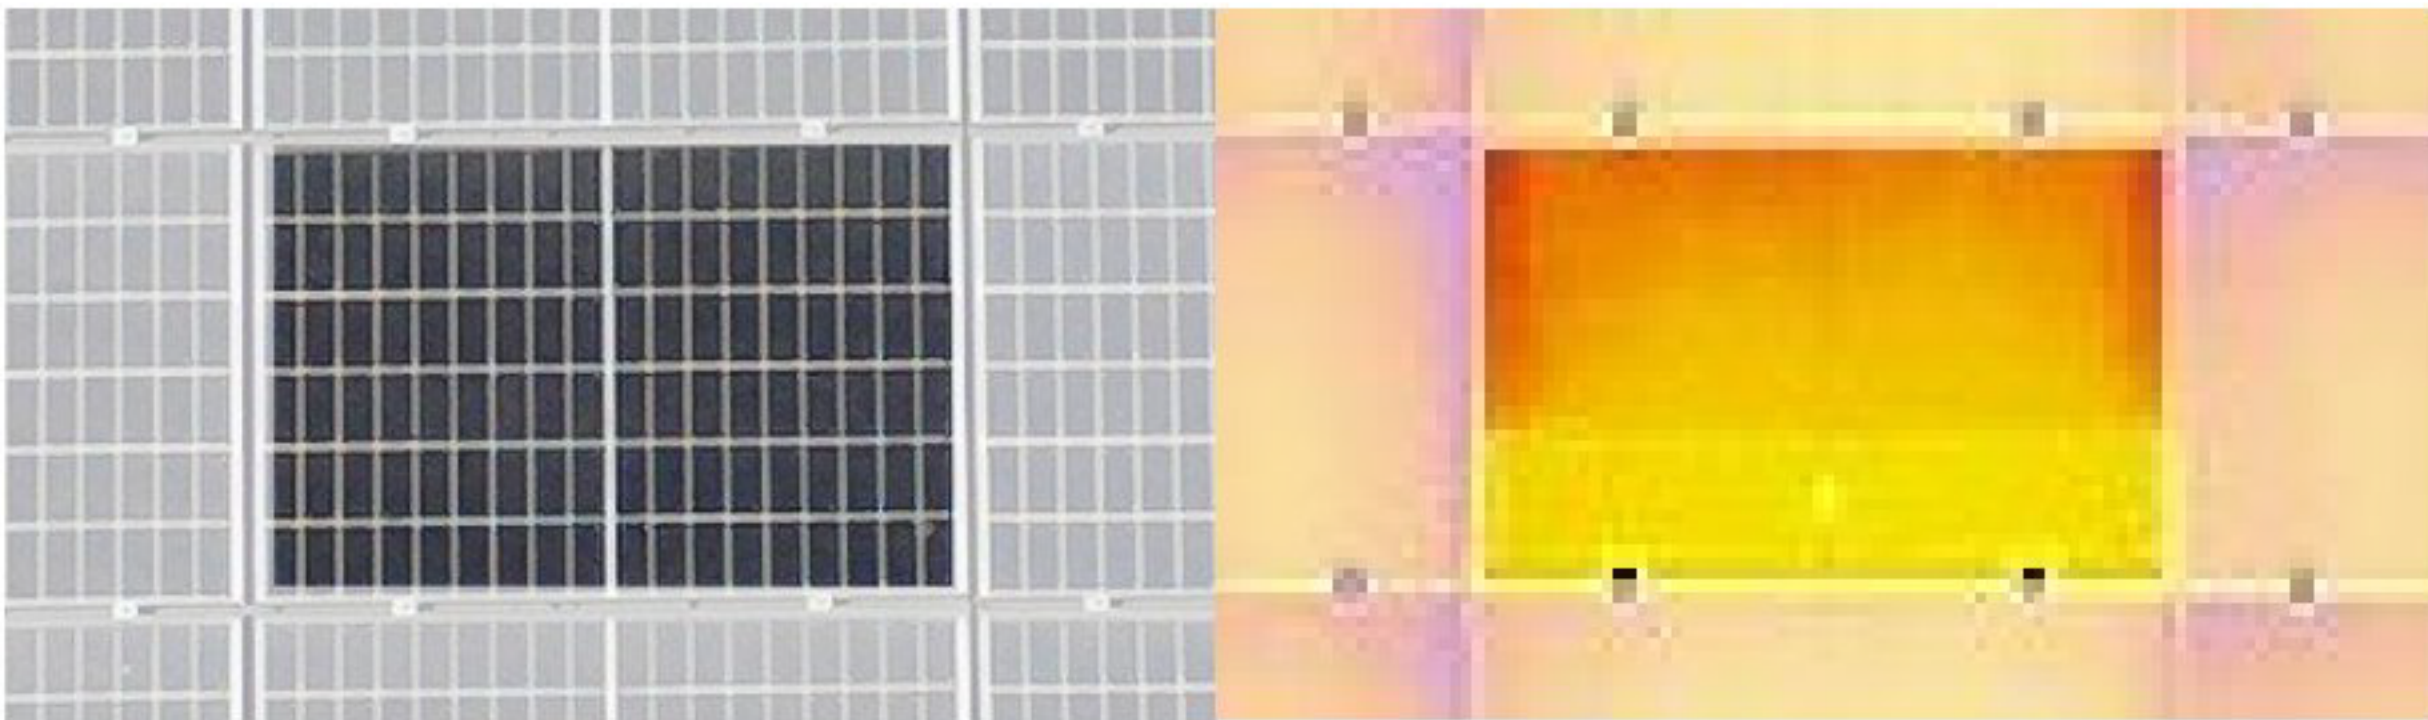
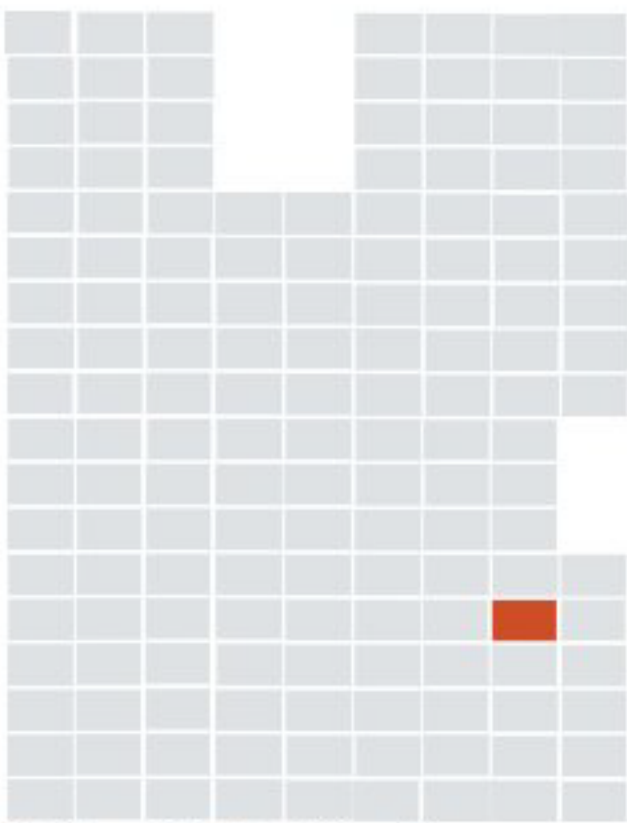
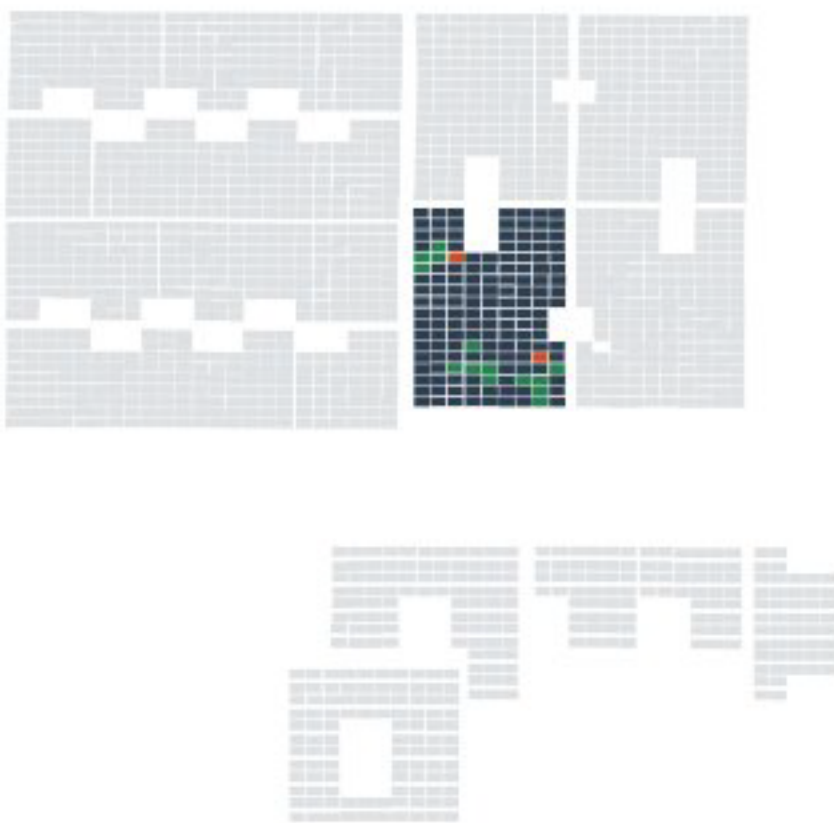
Modul ID:4597

| Metrik | Wert |
|---|---|
| Max. Temperaturdifferenz zum Median (ΔT_max) [K] | 9.8 |
| Anzahl Bypassfehler | 1 |
| Bewertung | DEFEKT |
| Mögliche Grundursachen | Bypass Diode defekt |

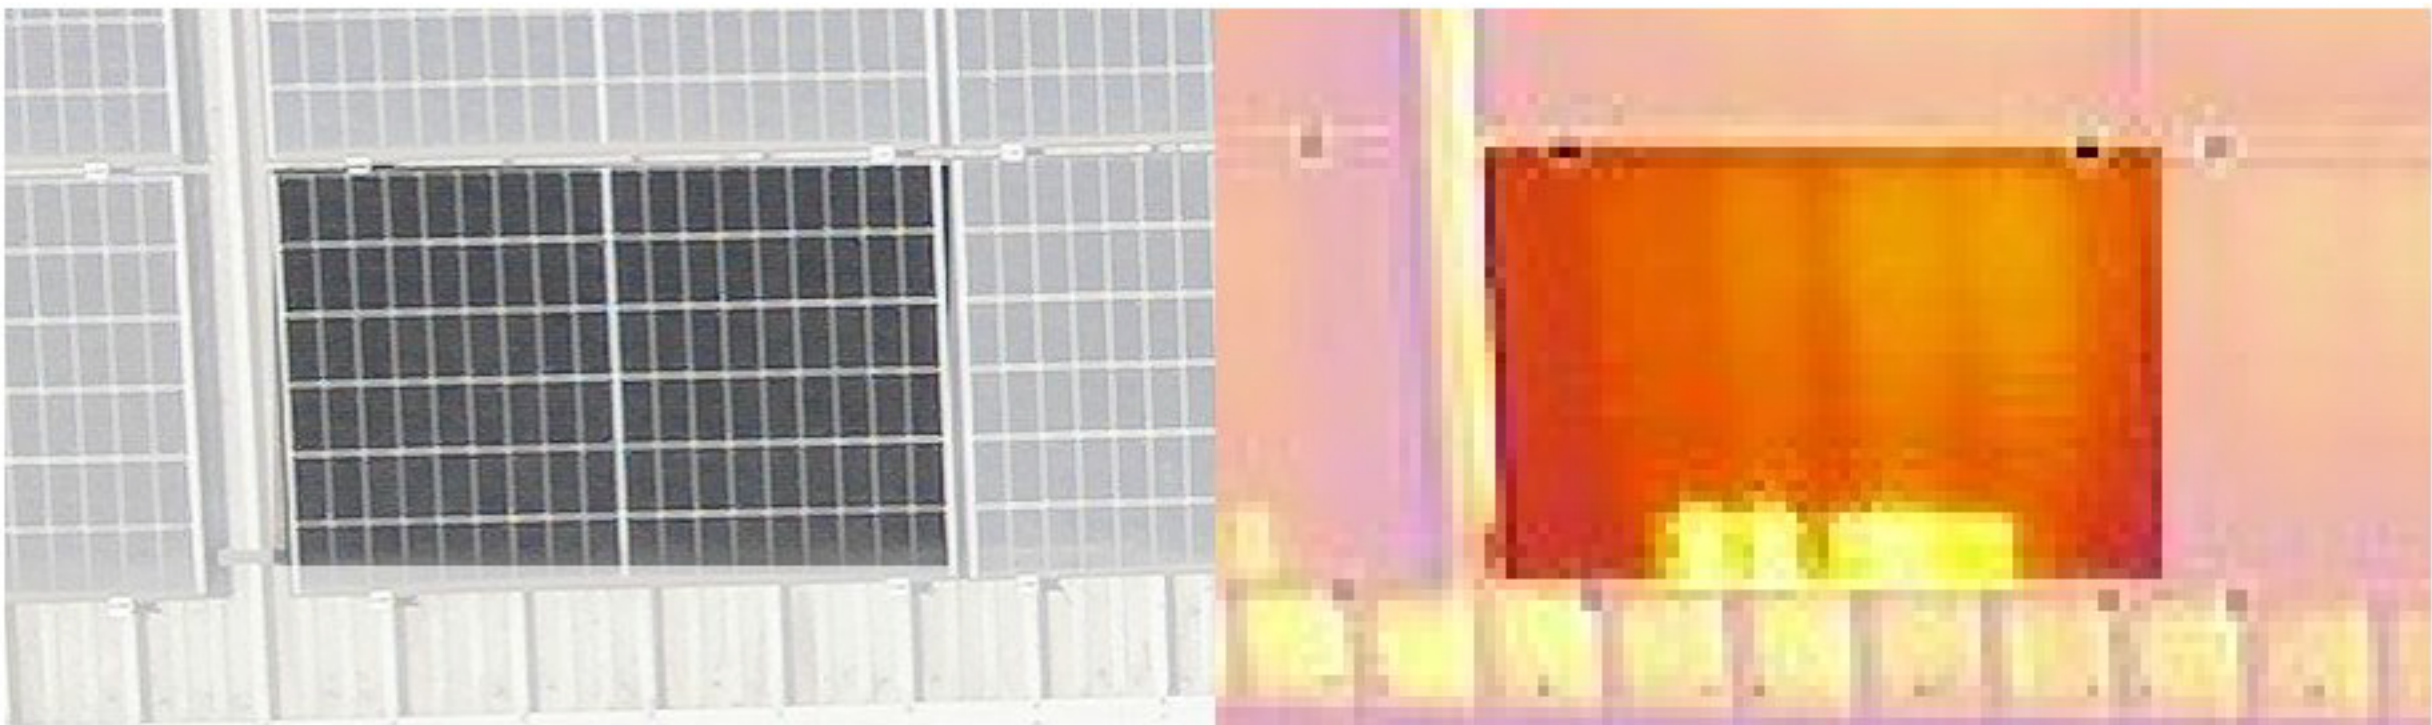
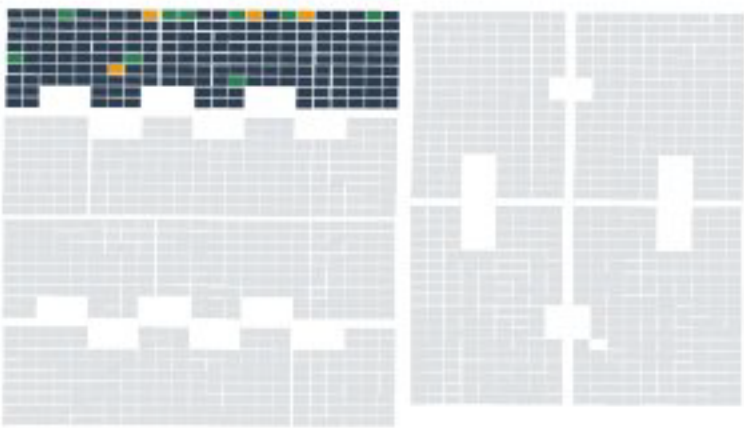
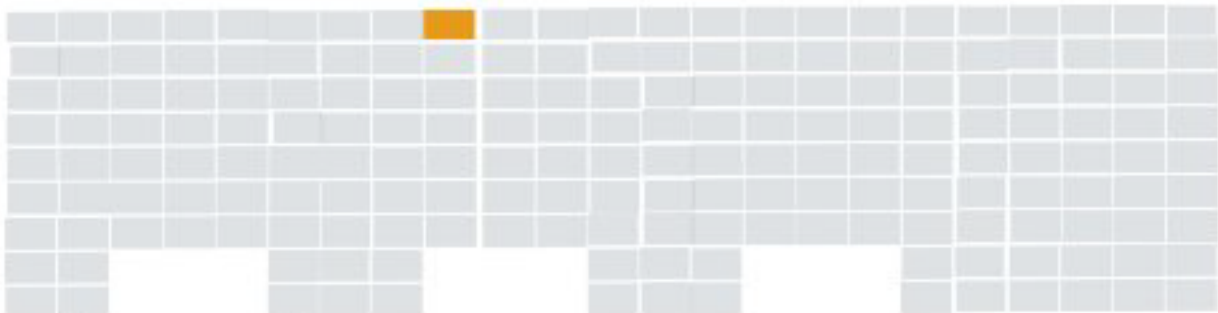
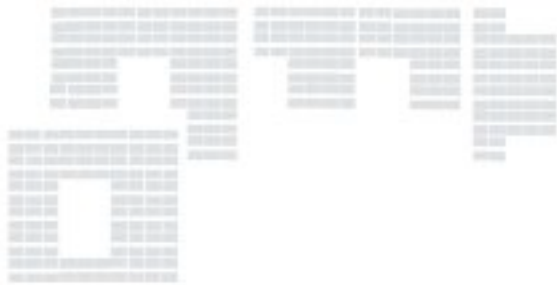
Modul ID:5746

| Metrik | Wert |
|---|---|
| Max. Temperaturdifferenz zum Median (ΔT_max) [K] | 16.0 |
| Anzahl der Hotspots mit ΔT > 3K 10K 20K 40K | 5 3 0 0 |
| Bewertung | WARNUNG |
| Mögliche Grundursachen | Verschmutzung |

| | Definition | Erläuterung |
|--|---|---|
| | <b>WARNUNG</b><br>$\Delta T$ Hotspot > 10K | Es liegt mindestens ein signifikanter Hotspot vor. Es wird empfohlen, das Modul zeitnah zu untersuchen und ggf. mittelfristig zu tauschen. |

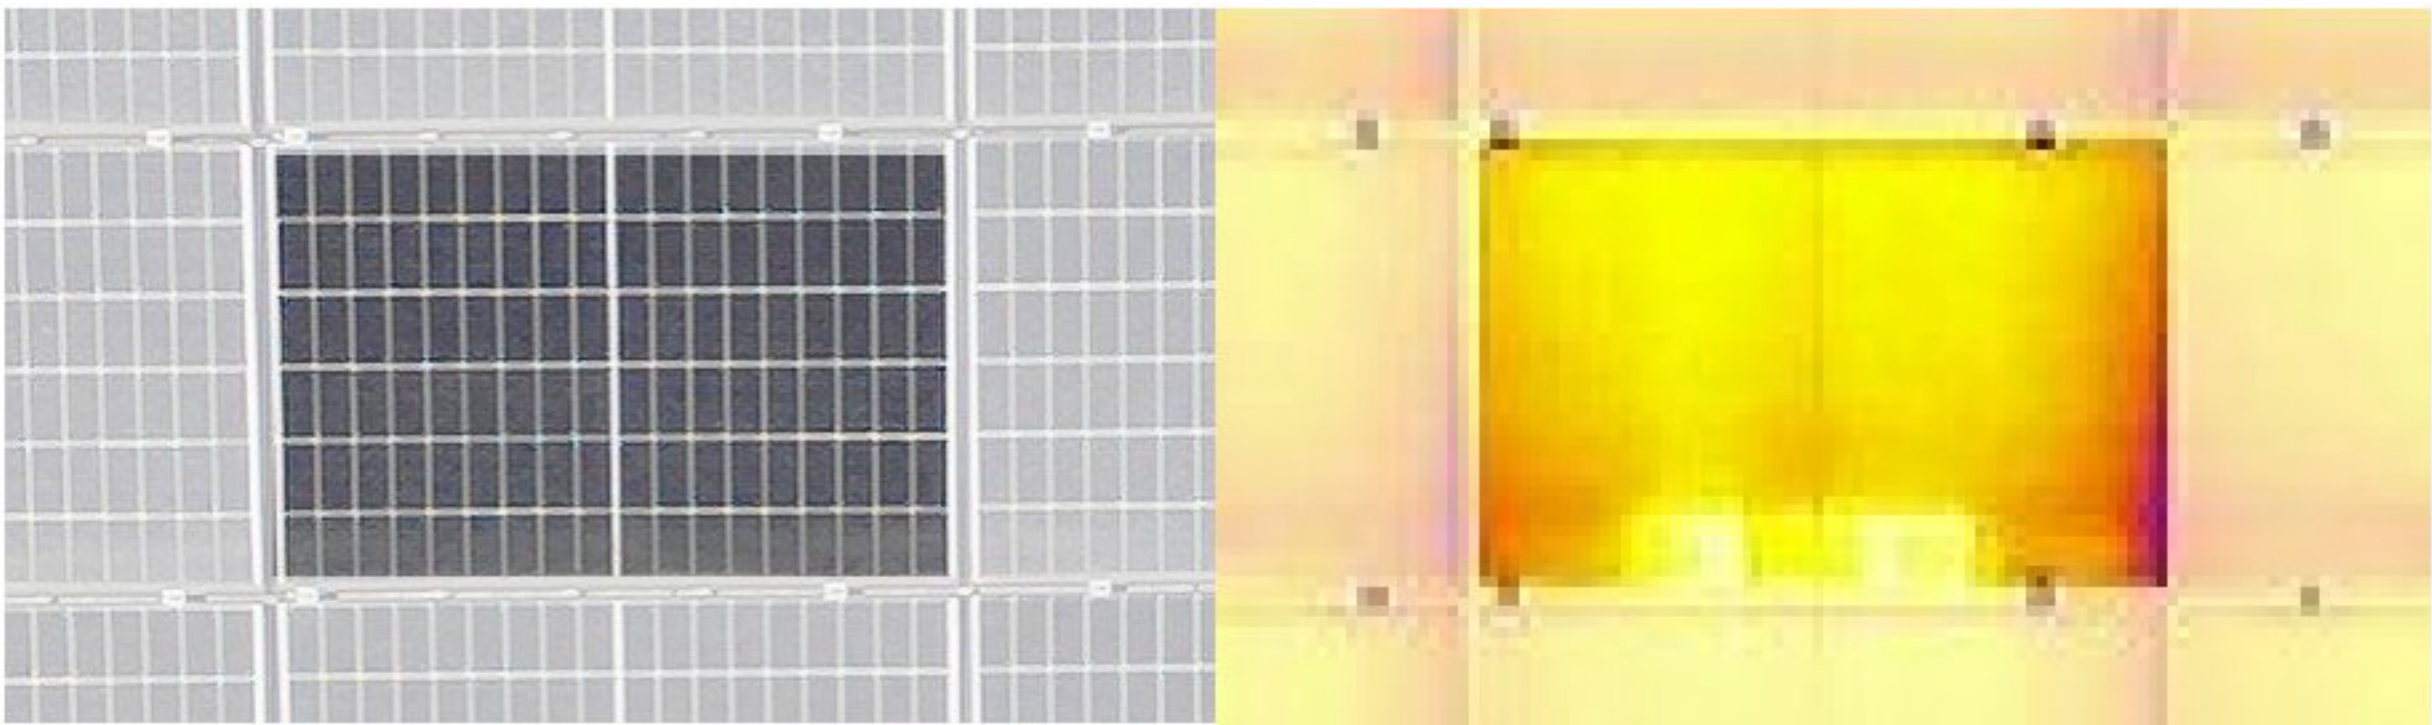
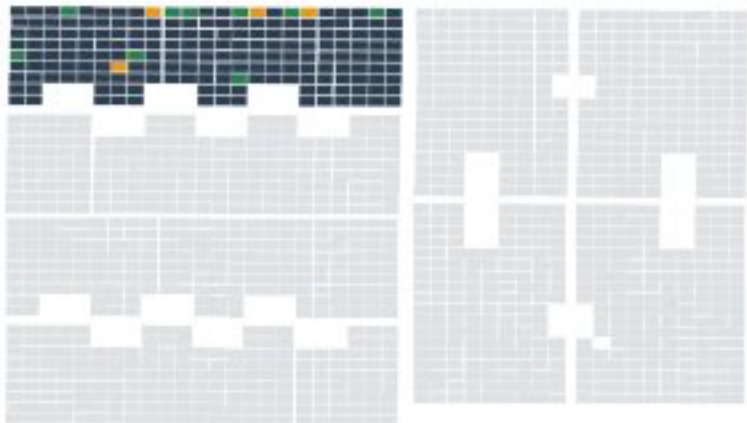
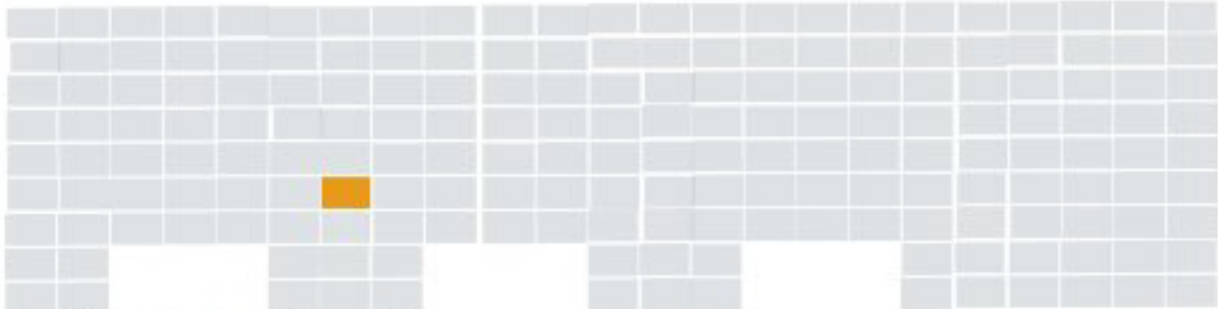
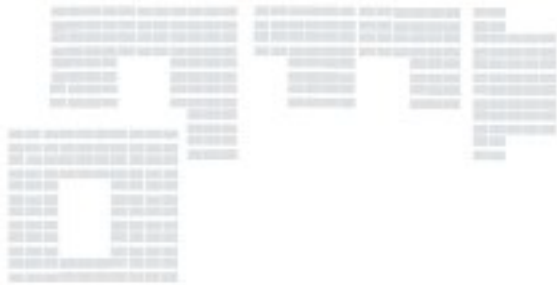
Modul ID:5170

| Metrik | Wert |
|---|---|
| Max. Temperaturdifferenz zum Median (ΔT_max) [K] | 10.4 |
| Anzahl der Hotspots mit ΔT > 3K 10K 20K 40K | 5 1 0 0 |
| Bewertung | WARNUNG |
| Mögliche Grundursachen | Verschmutzung |

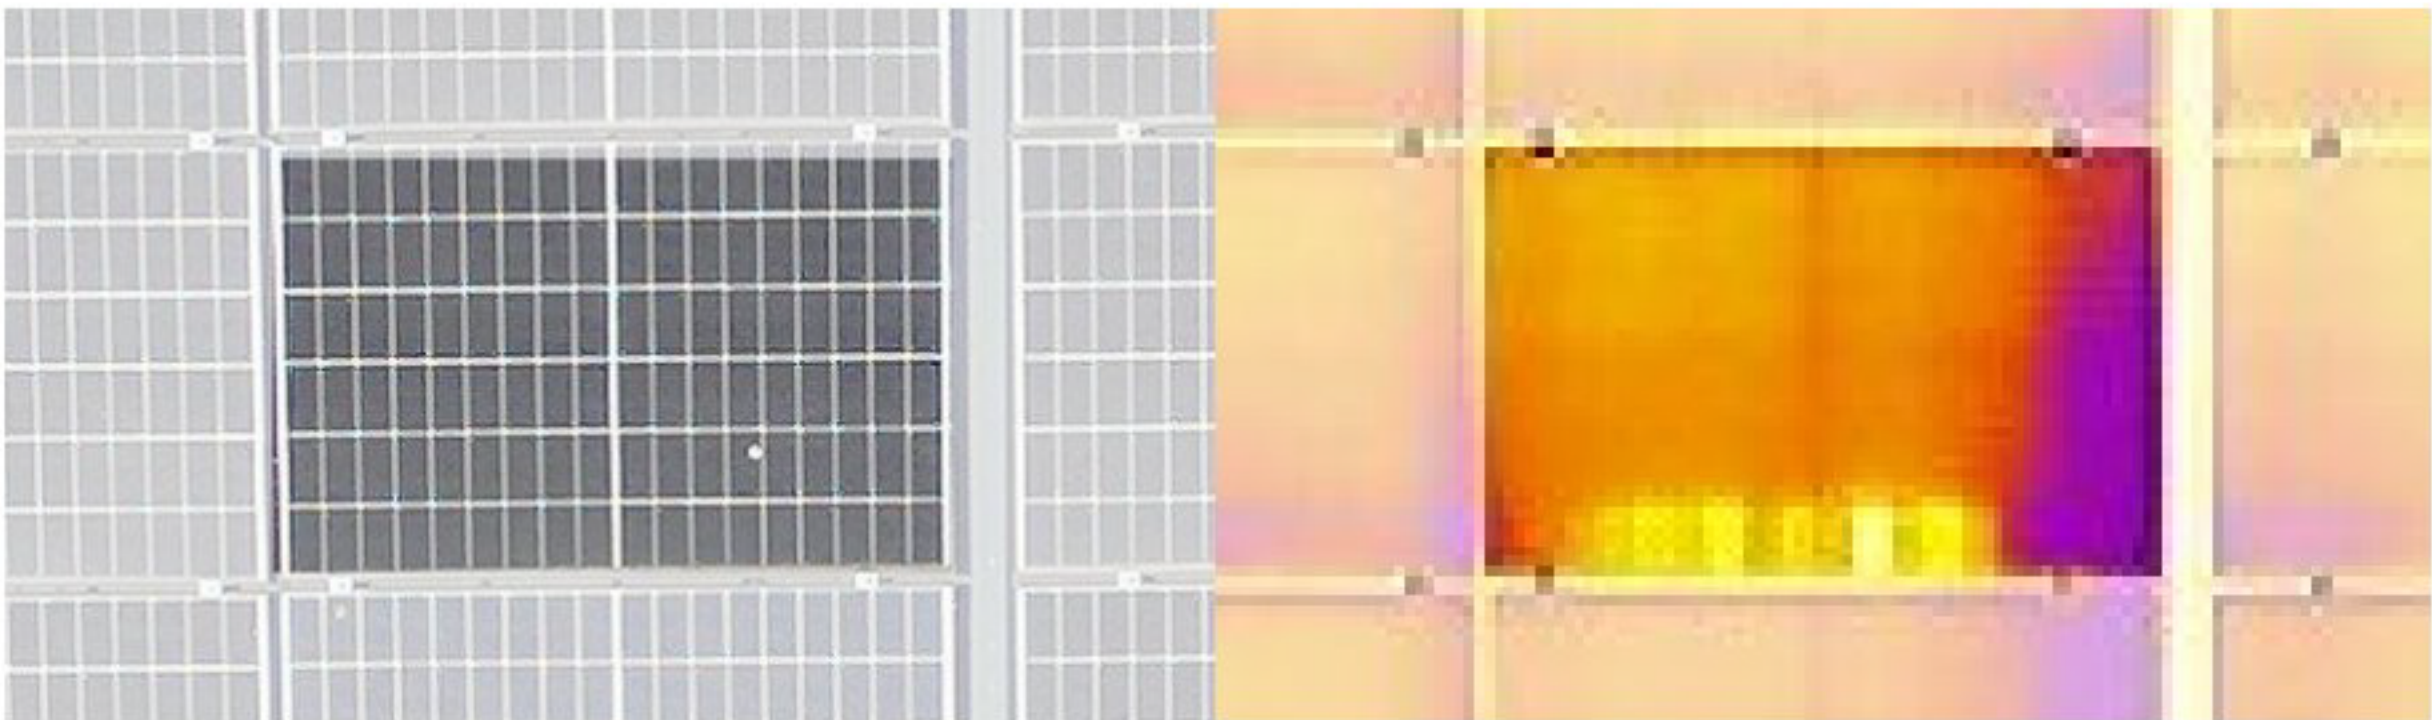
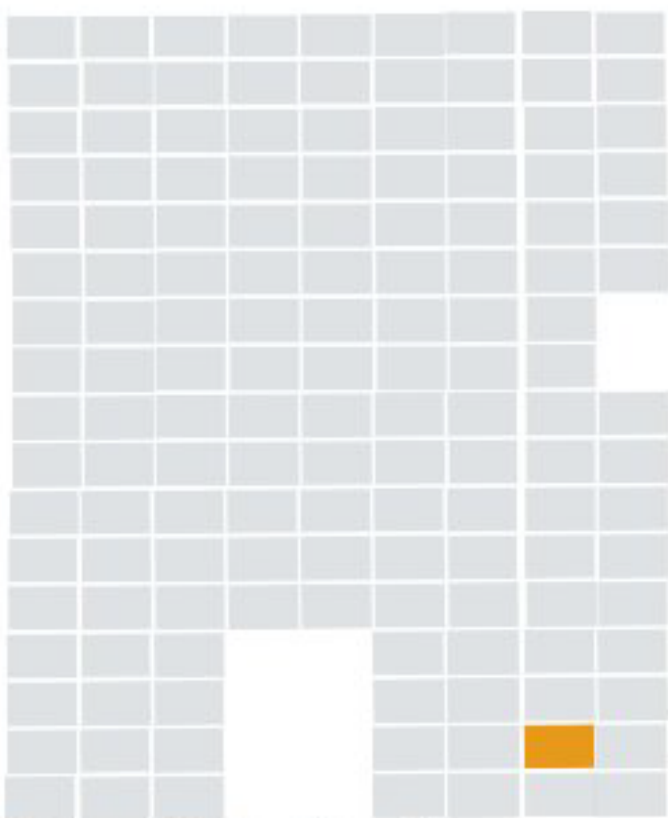
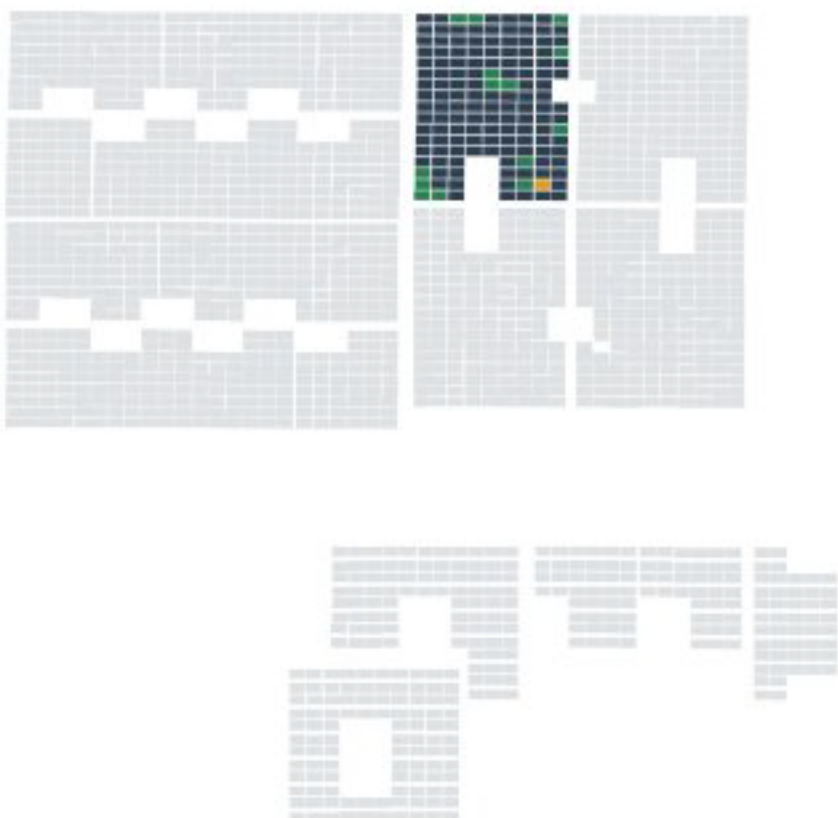
Modul ID:4365

| Metrik | Wert |
|---|---|
| Max. Temperaturdifferenz zum Median ( $\Delta T_{max}$ ) [K] | 12.1 |
| Anzahl der Hotspots mit $\Delta T > 3K 10K 20K 40K $ | 6 1 0 0 |
| Bewertung | WARNUNG |
| Mögliche Grundursachen | Verschmutzung |
