# BERICHT PV-INSPEKTION

für die 750.0 kWp Anlage von

Max Mustermann GmbH

17.06.2025 13:39 Uhr, 51° 20' 24.39" N 6° 9' 19.78" E

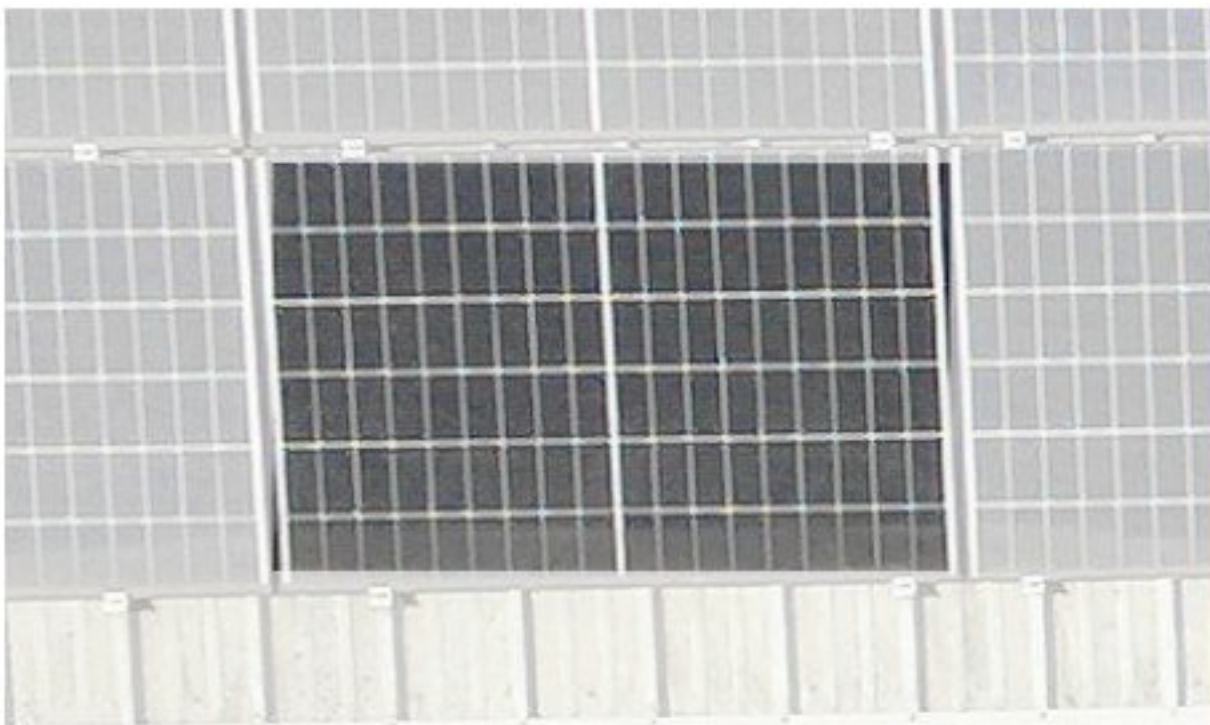
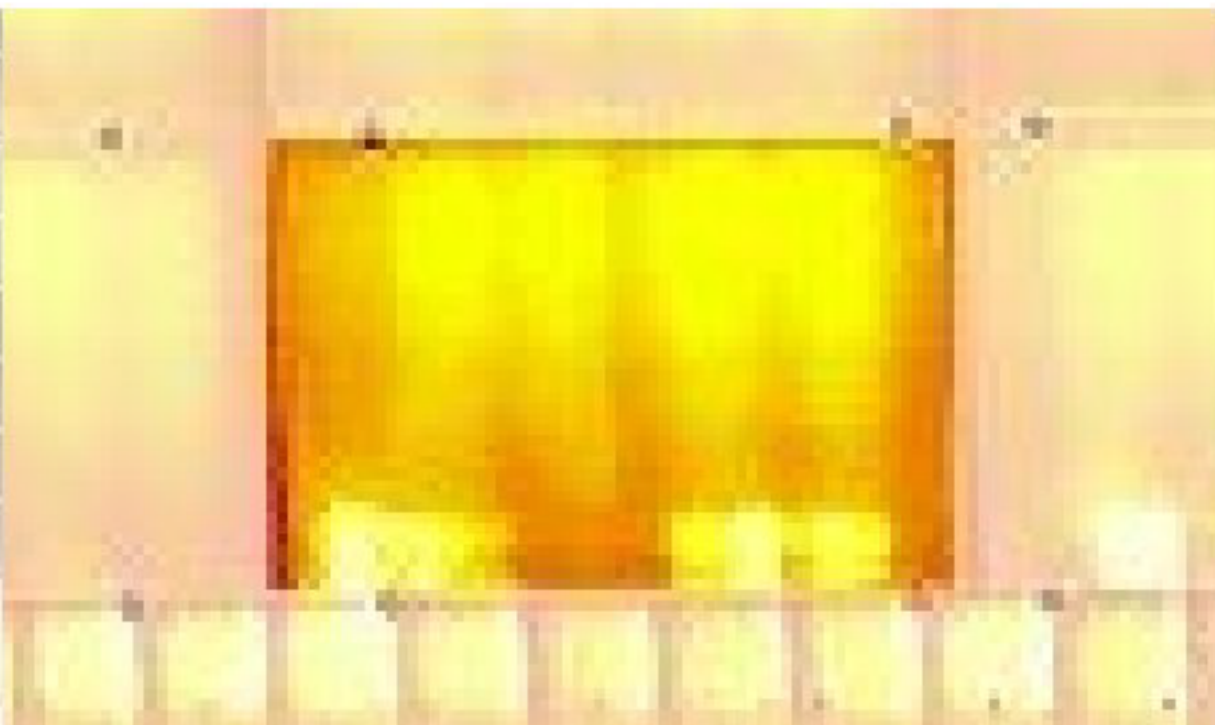
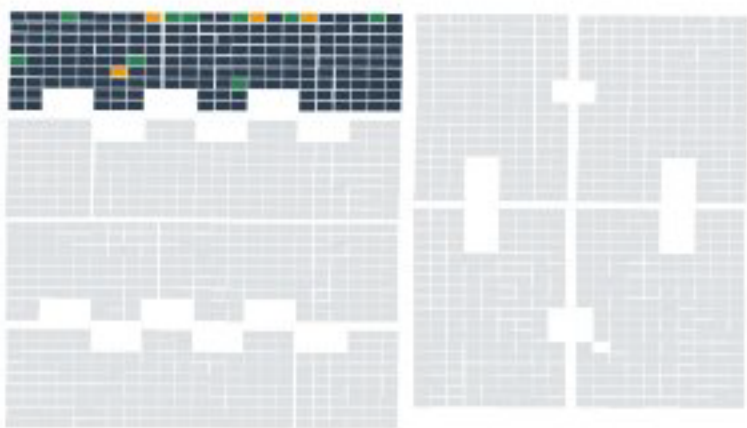
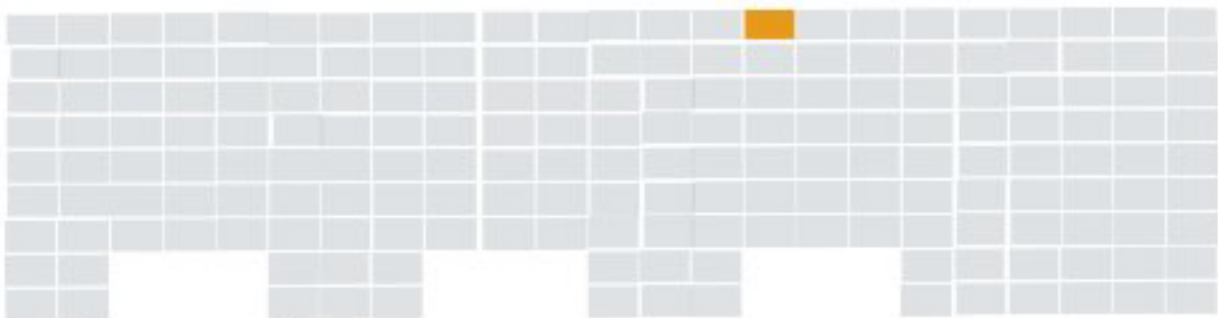
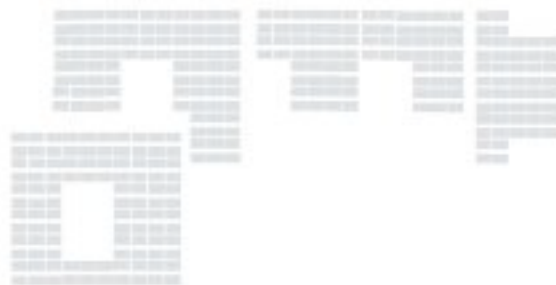
Modul ID:4873

| Metrik | Wert |
|---|---|
| Max. Temperaturdifferenz zum Median (ΔT_max) [K] | 10.5 |
| Anzahl der Hotspots mit ΔT > 3K 10K 20K 40K | 5 1 0 0 |
| Bewertung | WARNUNG |
| Mögliche Grundursachen | Verschmutzung |

| | Definition | Erläuterung |
|--|---|---|
| | <b>WARNUNG</b><br>$\Delta T$ Hotspot > 10K | Es liegt mindestens ein signifikanter Hotspot vor. Es wird empfohlen, das Modul zeitnah zu untersuchen und ggf. mittelfristig zu tauschen. |

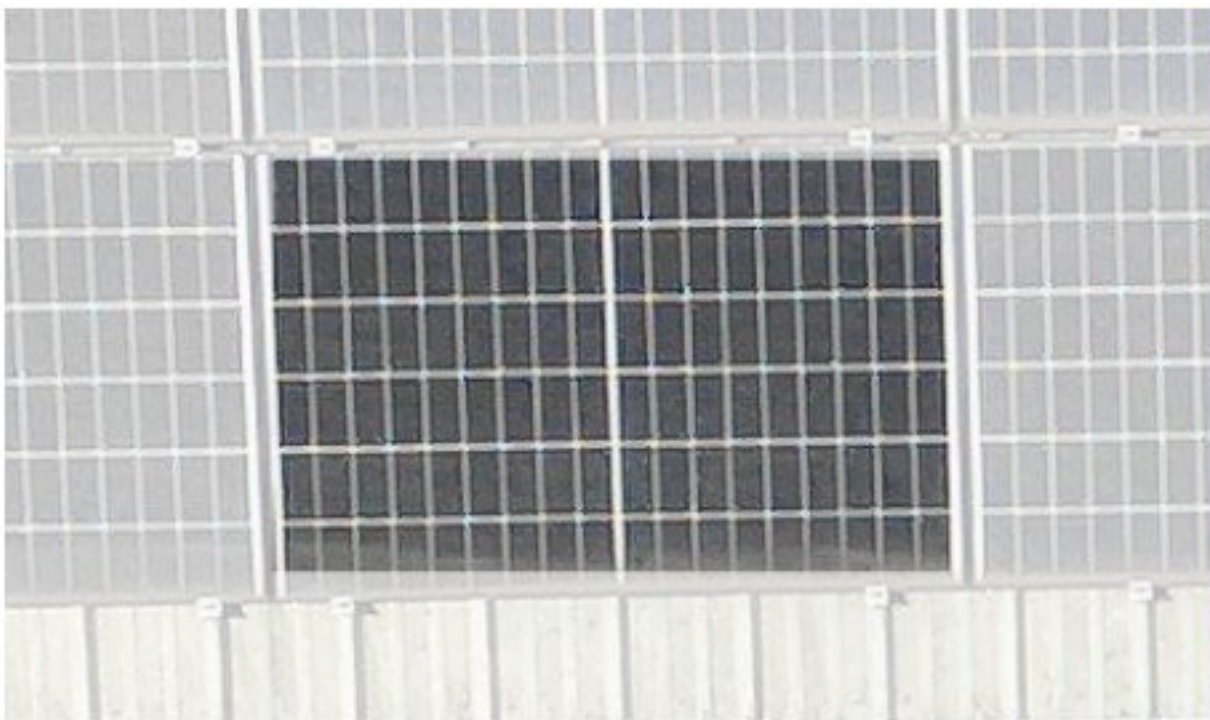
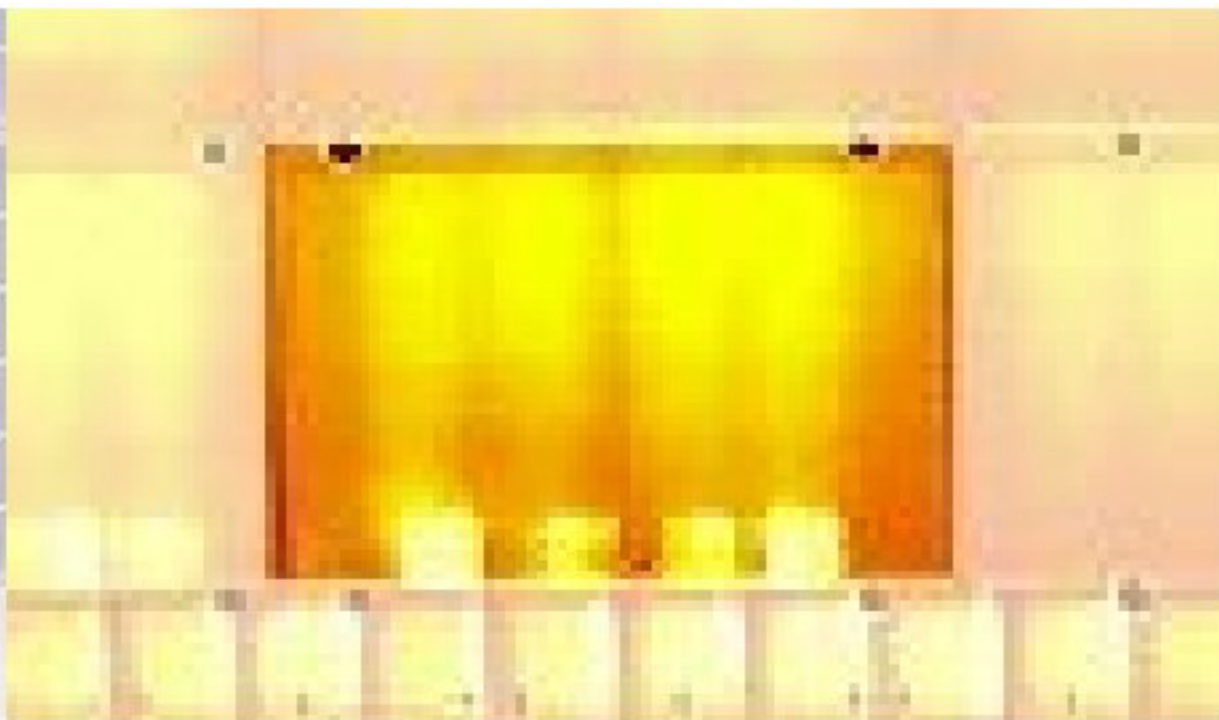
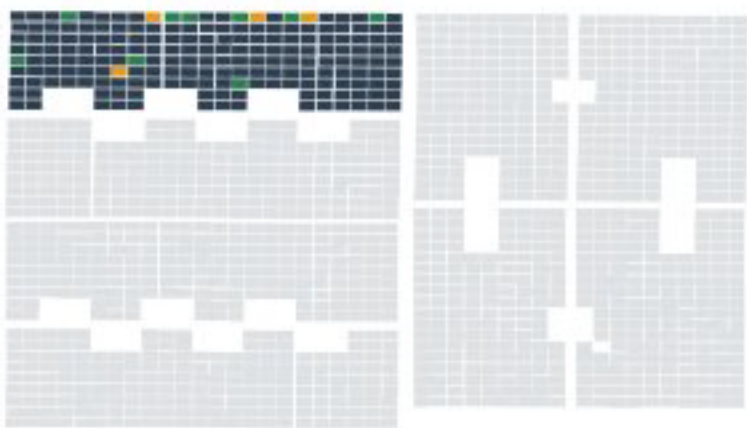
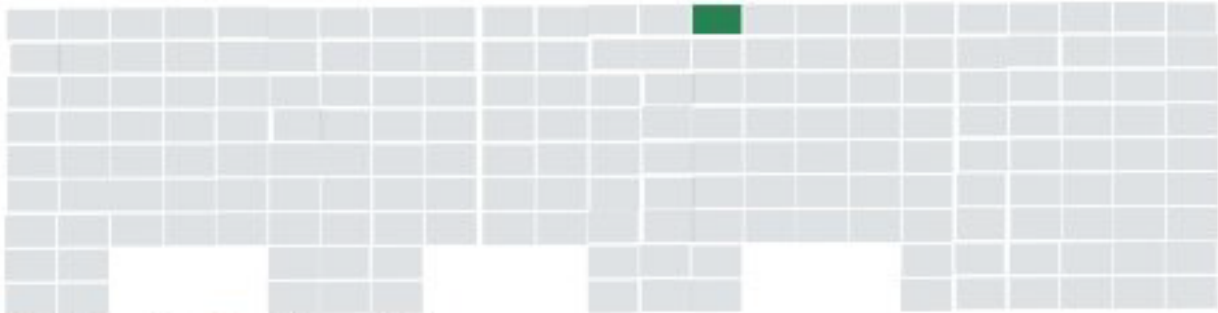
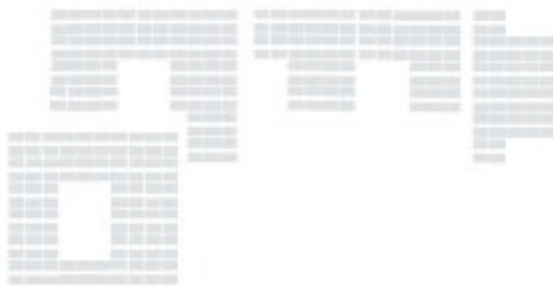
Modul ID:5677

| Metrik | Wert |
|---|---|
| Max. Temperaturdifferenz zum Median (ΔT_max) [K] | 9.6 |
| Anzahl der Hotspots mit ΔT > 3K 10K 20K 40K | 7 0 0 0 |
| Bewertung | BEOBACHTEN |
| Mögliche Grundursachen | Verschmutzung |

| | Definition | Erläuterung |
|--|---|---|
| | <b>BEOBACHTEN</b><br>$\Delta T$ Hotspot > 3K oder<br>leichte Auffälligkeiten | Es liegen leichte Hotspots vor oder kleine thermische Auffälligkeiten. Es wird empfohlen, das Modul ggf. zu Reinigen und im Rahmen der regelmäßigen Wartung zu beobachten. |

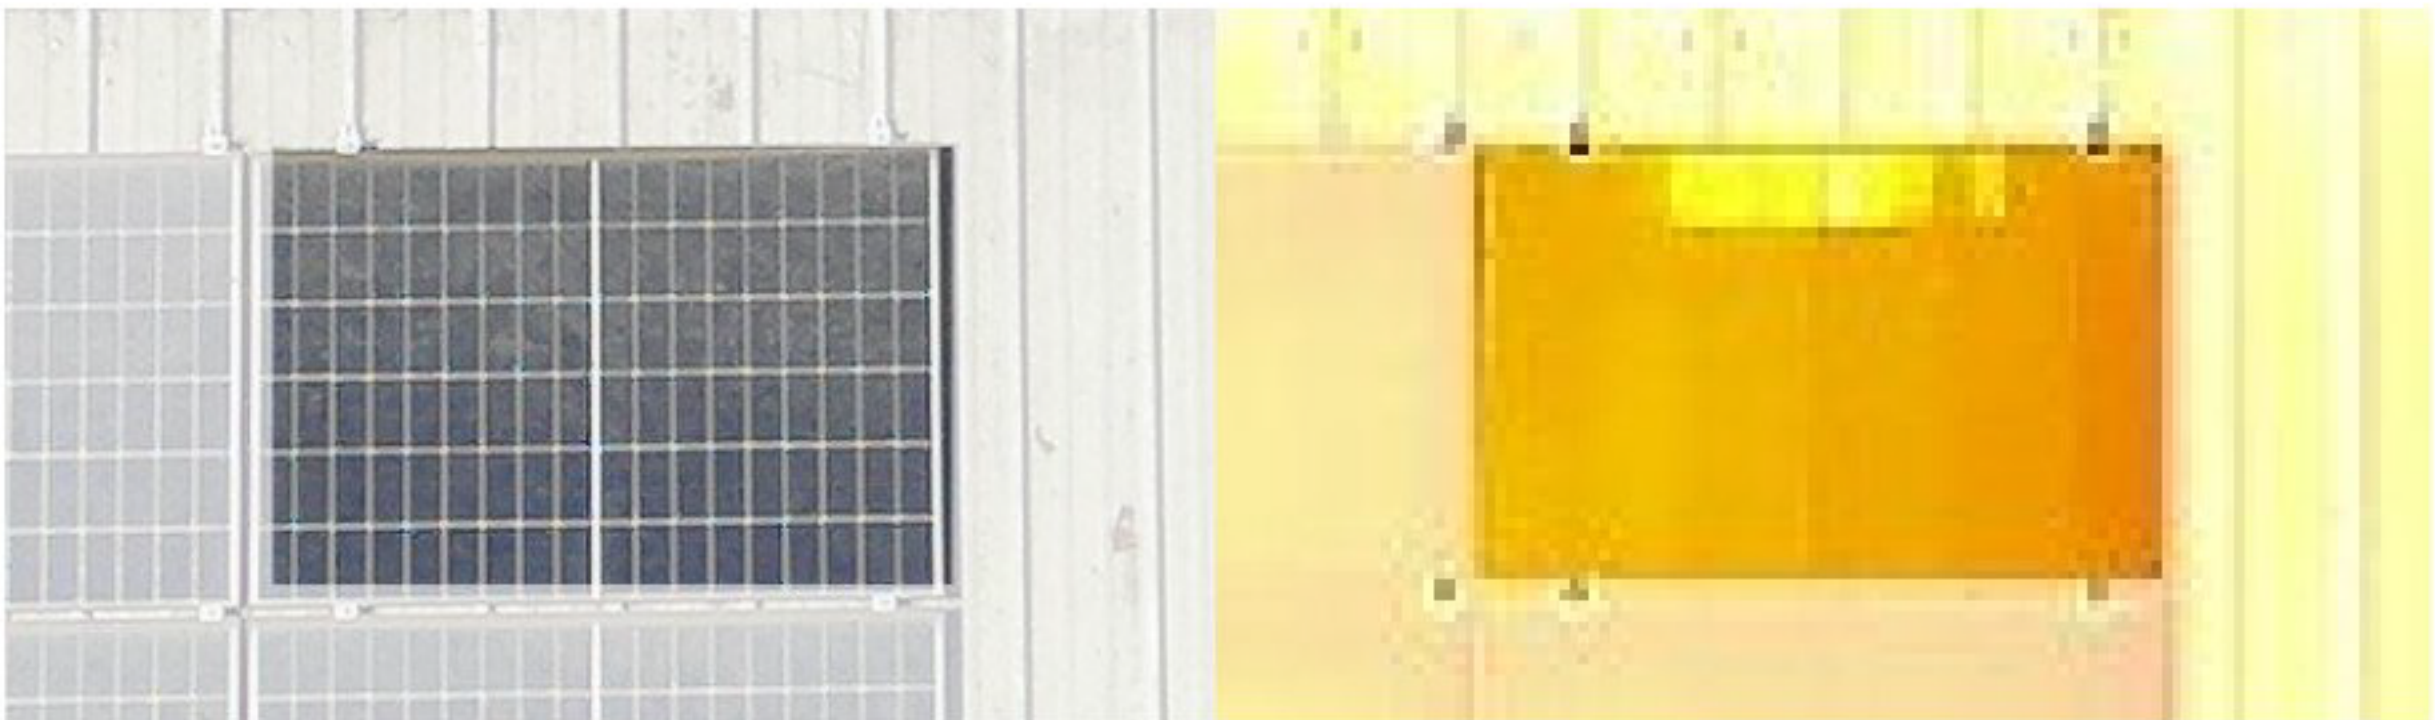
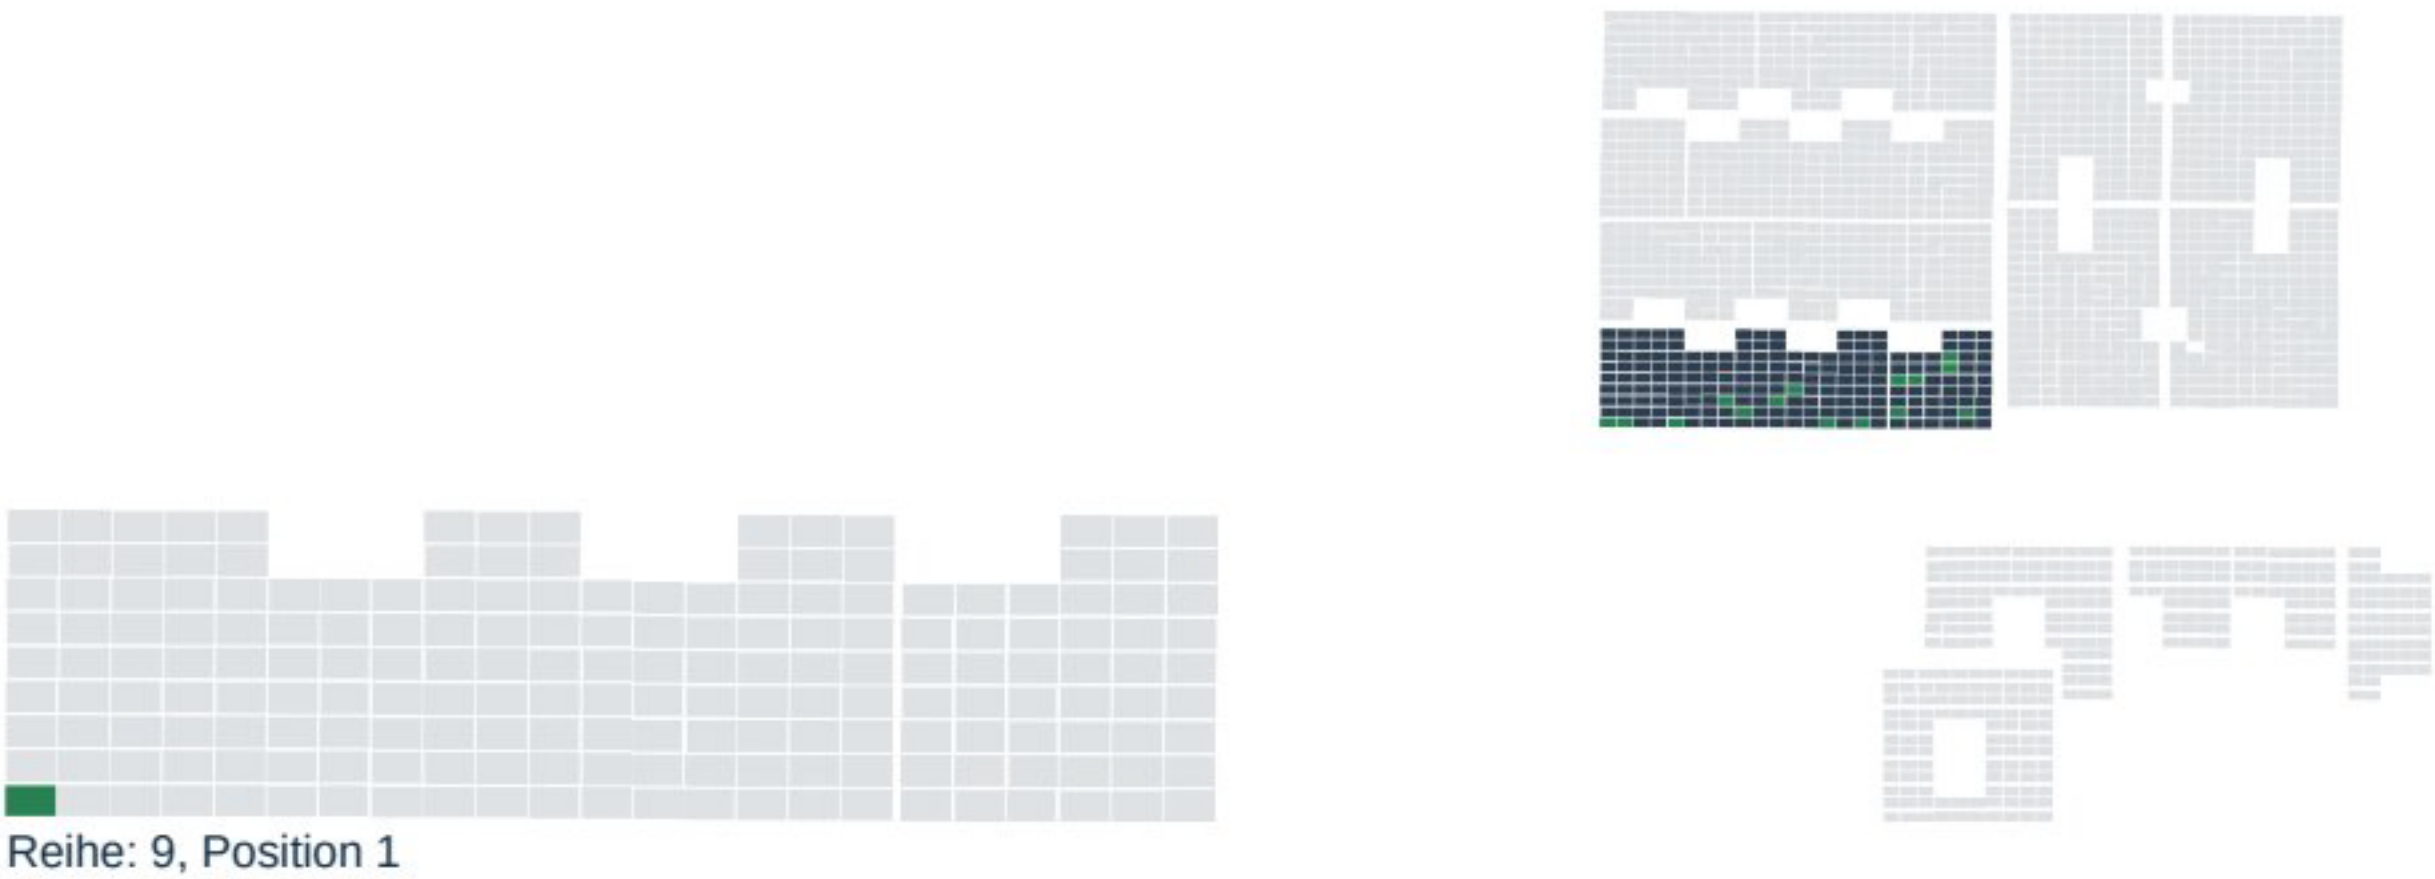
Modul ID:5298

| Metrik | Wert |
|---|---|
| Max. Temperaturdifferenz zum Median (ΔT_max) [K] | 10.4 |
| Anzahl der Hotspots mit ΔT > 3K 10K 20K 40K | 4 0 0 0 |
| Bewertung | BEOBACHTEN |
| Mögliche Grundursachen | Verschmutzung |
