# Zustandsbericht

Objektadresse:: [REDACTED]  
Stadt:: [REDACTED]  
Plz:: [REDACTED]  
Land:: [REDACTED]  
Gebäudetyp:: **industriell**

Berichtsersteller:: **Inotek AS**  
Verantwortlicher Ingenieur:: **Ken Bakke**  
E-Mail:: **ken@inotek.no**

Dieser Bericht bietet eine Bewertung des äußeren Zustands des Gebäudes mit Schwerpunkt auf der strukturellen Integrität und der thermischen Effizienz. Die Beurteilung basiert auf Drohnenaufnahmen, Thermoscans und visuellen Inspektionen, um potenzielle Probleme wie Energieverluste, Feuchtigkeitseintritt und strukturelle Schäden zu identifizieren.

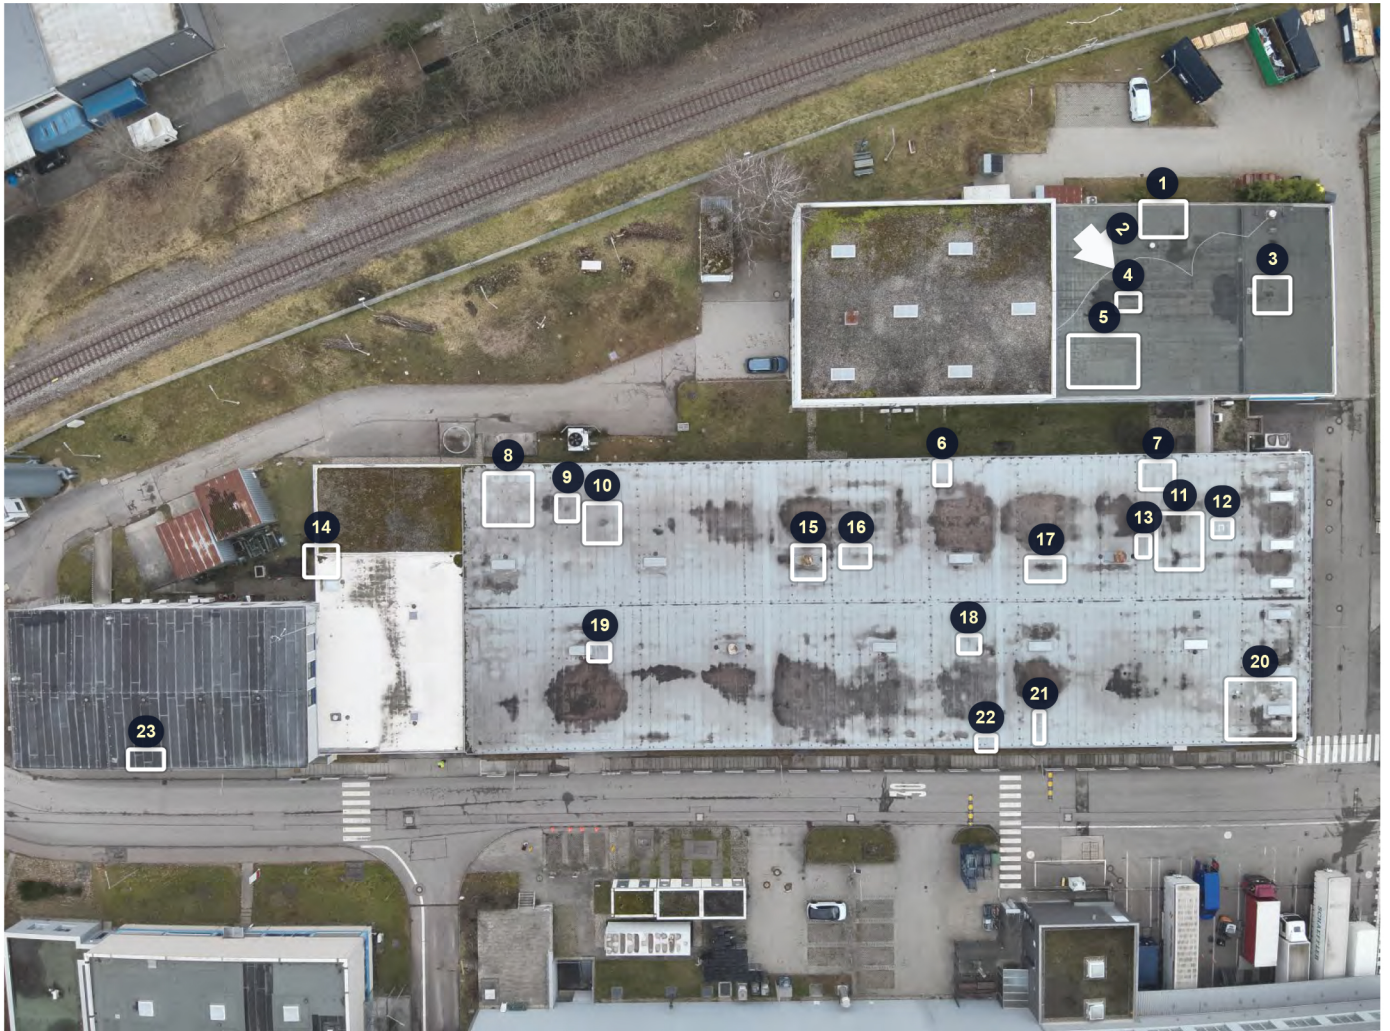
# Mangel 1 – Dach

Dach ● RPL 2

Thermische Abweichungen in einer nicht näher spezifizierten Komponente des Daches wurden beobachtet. Es können Anzeichen von Feuchtigkeit oder Kondensation unter der Membran vorliegen. Der genaue Ort oder das Ausmaß der Abweichungen ist nicht angegeben. Sichtbare Schäden oder Leckagen sind in diesem Bericht nicht dokumentiert. Es liegen keine weiteren Details zum Zustand der Membran oder der Dämmung vor.

Thermische Abweichungen können durch unzureichende Dämmung oder Luftundichtigkeiten verursacht werden, die zu Temperaturunterschieden führen. Kondensation unter der Membran kann durch Feuchtetransport von der Innenseite der Konstruktion oder eindringende Außenluft entstehen. Es wird angenommen, dass eine fehlende oder fehlerhafte Dampfsperre zur Feuchtigkeitsproblematik beiträgt. Lokale Wärmebrücken können ebenfalls Kondensation verursachen. Es ist unklar, ob Belüftung oder der Zustand der Membran die Situation beeinflussen.

Eine genauere Untersuchung der Dämmung und Membran wird empfohlen, um Umfang und Ursache der thermischen Abweichungen zu klären. Feuchtigkeitsmessungen und gegebenenfalls Thermografie sollten durchgeführt werden, um Kondensation zu verifizieren. Maßnahmen zur Verbesserung der Dichtheit und Belüftung sollten basierend auf den Ergebnissen erwogen werden. Eine fachkundige Bewertung für die weitere Nachverfolgung kann erforderlich sein.
